BO-VEST. Afd. 10 Hyldebjergvej

# **Tekniske forundersøgelser**

Tilstandsundersøgelse

Dokument nr. P-070937-A-02

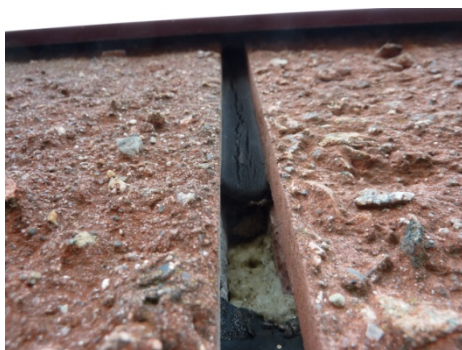
I en 2 trins fuge skal den yderste fuge mod vejrliget have samme trykgradient på begge sider for at hindre unødigt vand i at blive presse ind i konstruktionen. Den bagerste fuge udgør den egentlige lufttætning. Ovenstående fremgangsmåde ved renovering af EPDM bånd opfylder kravene, hvis det udføres ideelt, men det anbefales i stedet, at gamle EPDM bånd udskiftes med nye EPDM bånd lagt i samme fals i elementets forplade, da betonelementerne er født med riller i kanten, som leder indtrængende vand i fugen ud. Denne drænfunktion reduceres ved brug af elastisk fuge, som i øvrigt har kortere levetid end EPDM bånd.

Brudt EPDM bånd, Torveslipperne 3

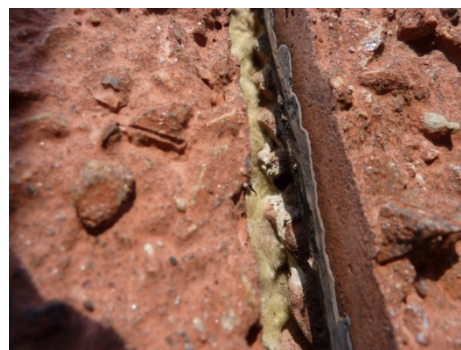
Stopning mellem elementerne, Storetorv 6

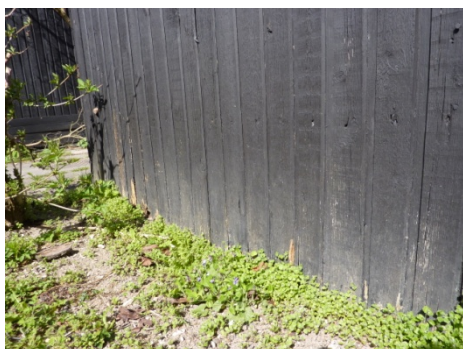
Hver lejlighed med have har et lille uisoleret træskur tilknyttet. Skurene er opbygget med træskelet og beklædningsbrædder som er malet. Beklædningsbrædder har flere steder kontakt med jordoverfladen. Skurene er i meget dårlig stand, specielt træværk tættest på terræn er flere steder svært nedbrudt. Malingsafskalling forekommer ved de fleste skure.

*Nedbrudt træværk ved skure*

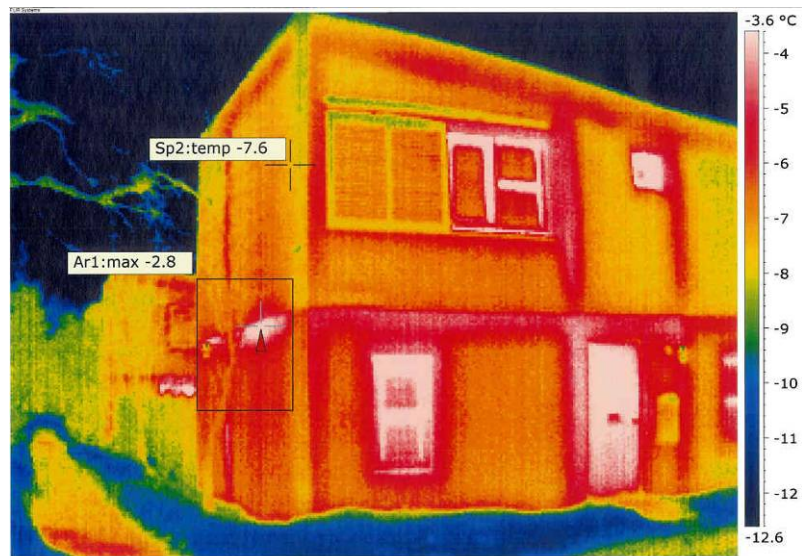
*Torvelængerne 15 Facade ved hoveddør*

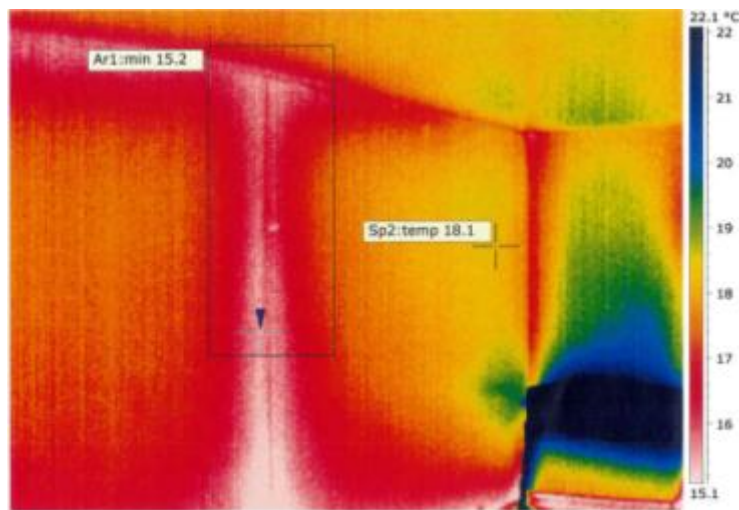
På billedet er vist et termografibillede af en indvendig væg. Der er tydelig markering på væggen hvor elementerne er samlet.

*Torvelængerne 15 Kuldebro ved lodret elementsamling, rumtemperatur: 19,2 °C, udetemperatur: -1,0 °C*

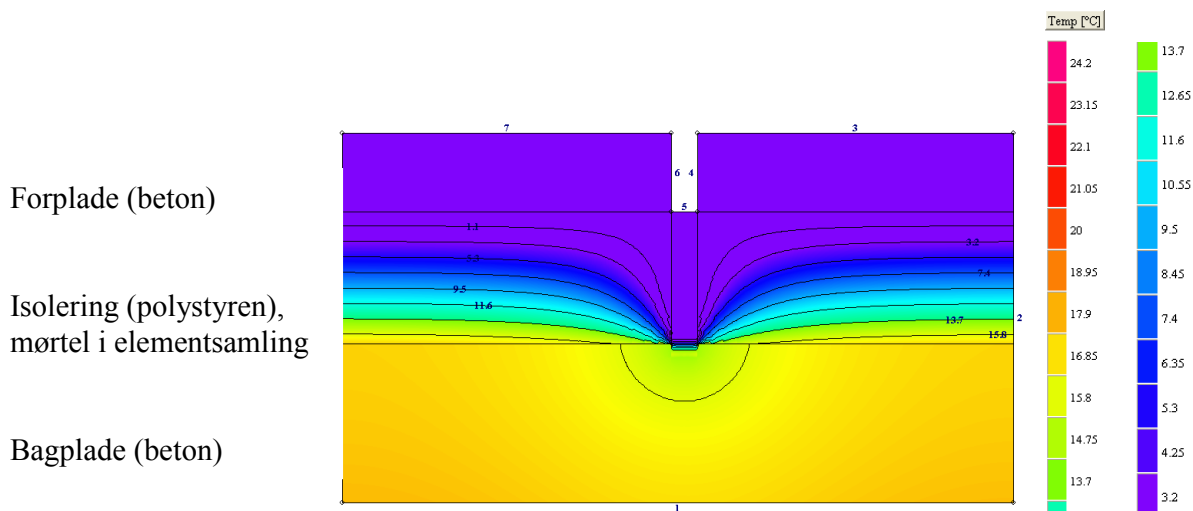
Beregnes elementsamlingen i HEAT ses følgende varmestrøm, hvis der i stedet for isoleringsstopning (rockwoolværk) mellem betonelementerne regnes med mørtel.

Den indvendige overfladetemperatur ved elementsamlingen er ved simuleringen beregnet til ca. 16-17 °C. Ved de termografiske optagelser er den indvendige overfladetemperatur i samme samling typisk fundet til ca. 16 °C. Som skrevet tidligere var isoleringsstopningen kun 1 - 3 cm. i tykkelsen og sammenpresset flere steder, hvilket nedsætter isoleringsevnen. Kuldebroen i de lodrette elementsamlinger skyldes hovedsageligt, at der er fyldt ud med mørtel, hvor der ifølge projekttegningerne skulle have været isoleringsstopning. Herudover er isoleringsstopningen kun 1 - 3 cm tyk og sammenpresset. Situationen kan forværres, hvis der forekommer revner og sprækker i elementsamlingen.

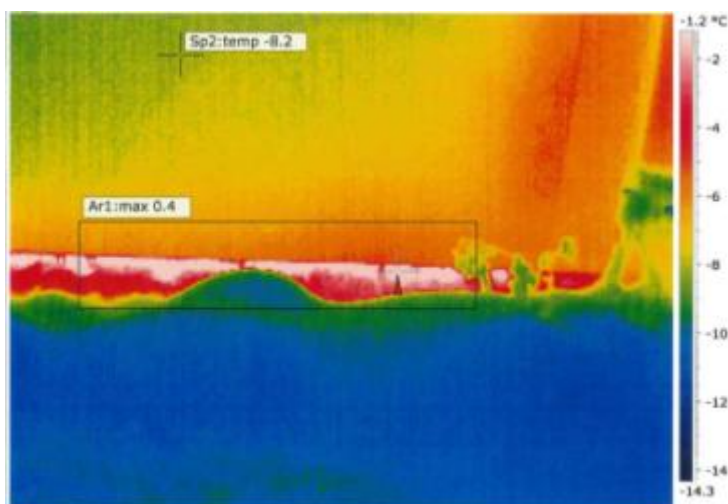
Varmestrømmen gennem sokkelopbygningen var tydelige på de termografiske optagelser. Indvendige termografioptagelser efter parketgulv og underliggende isolering blev optaget viste temperaturer i væg/gulvsamlingen på ca. 7 - 10 °C. Udvendig viste de termografiske optagelser typisk en temperaturforskel på ca. 5 til 8 °C mellem soklens temperatur og temperaturen midt på facaden, se nedenstående billede.

Storetorv 39 Kuldebro langs sokkel

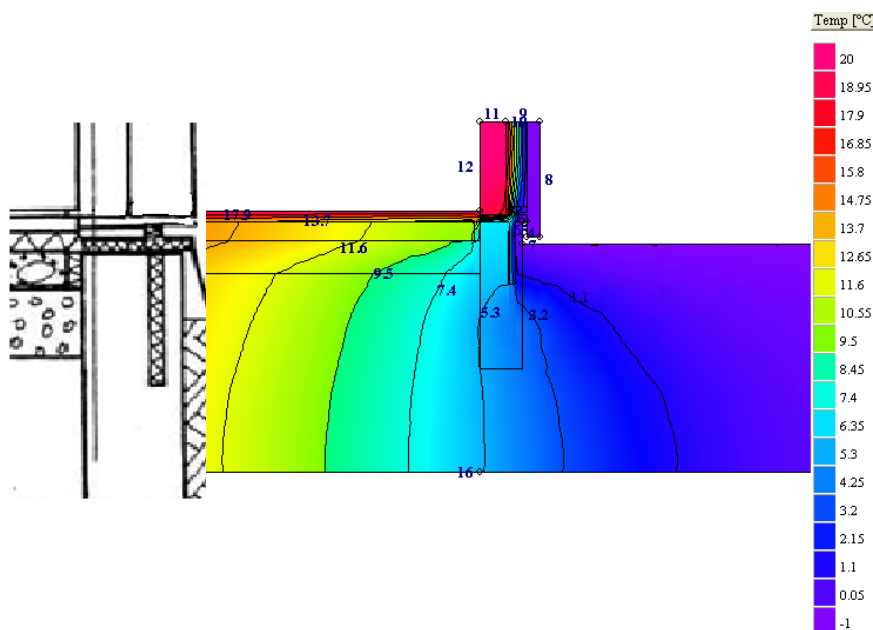
Den indvendige overfladetemperatur på overside gulv ved samling mellem gulv og væg er beregnet til ca. 18 °C. Imellem isolering og betongulv viser beregning i HEAT en temperatur på ca. 11°C i hjørnesamlingen mellem betongulv og væg. De termografiske optagelser viste en temperatur på 7 - 10 °C kort efter gulvbrædder og isolering var fjernet. Ovenstående viser at hvis ikke isoleringsmaterialet er udlagt korrekt kan der lokalt være områder langs soklen hvor overfladetemperaturen bliver nedkølet på undersiden af gulvbrædderne.

Simuleringen i HEAT viser ikke en markant forskel i overfladetemperatur på udvendig side af sokkel og facade som de termografiske optagelser viste. Dette kan skyldes mangelfuld kuldebroisolering og utætheder i form af sprækker og revner, som kan give større varmetab gennem sokkelopbygningen.

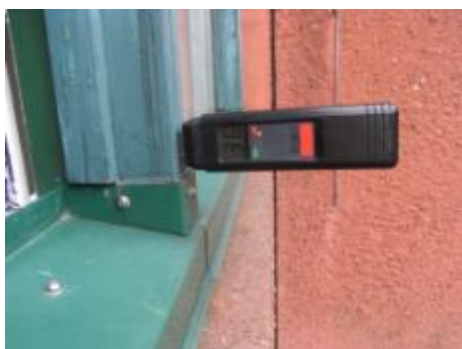
Ved besigtigelsen var malingsfilmen nogenlunde intakt ved de nordvendte vinduer. Vinduerne mod øst, vest og syd havde markante afskallinger af malingsfilmen specielt ved den nederste tredjedel på både ramme- og karmtræ. Generelt blev målt fugtindhold som indikerer træfugt på ca. 20 - over 28 % ved vinduerne mod øst, vest og syd. Ved flere af vinduerne blev konstateret rådangreb.

*Vestvendt vindueskarm, over 28 % fugt,  
Tømmerstræde 17*

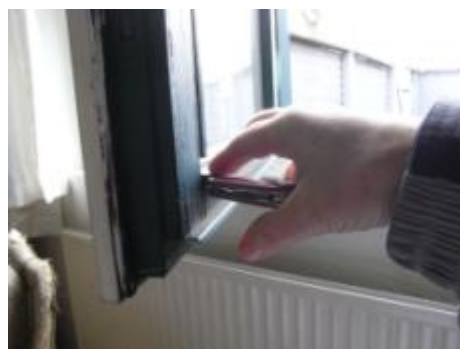
*Vandret bundfals, Sunderlængen 12*

Vinduernes glasbundfals var vandret. For at evt. indtrængende vand ledes væk fra rammekonstruktionen skal bundfalsen have en hældning på min. 7°. Vinduesets bundkarm er inddækket i aluminium. Som tætning mellem træ og aluminium er lagt en silikonefuge. Ved besigtigelsen var vedhæftningen flere steder sluppet hvorved regnvand havde mulighed for at trænge ind i konstruktionen og opfugte bundkarmen. Derved reduceres den beskyttende effekt af de eftermonterede aluminiums afdækninger.

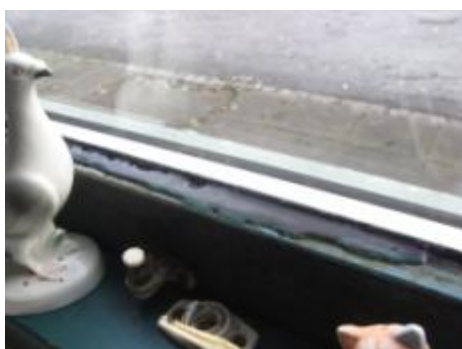
*Indvendig kondensvand, Åleslippen 63*

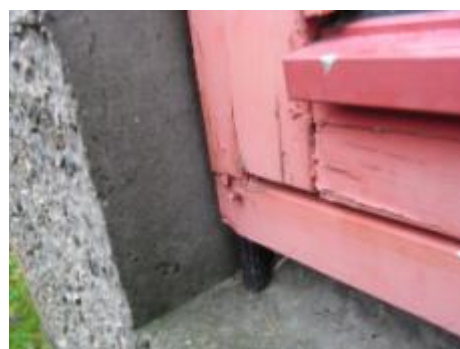
*Synlige søm ved karm, Torveslipperne 11  
samt begyndende råd i bundkarm*

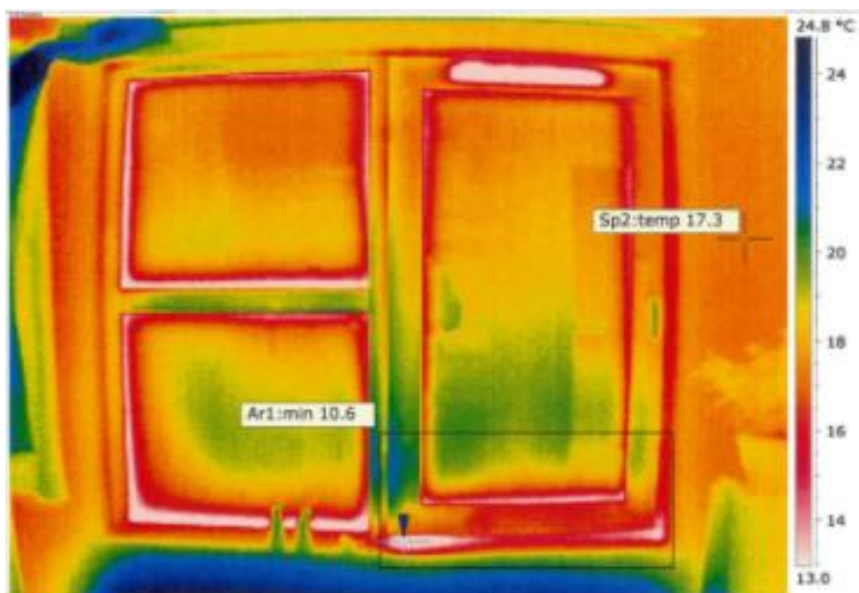
*Maglestræde 11 Kuldebro ved vinduesrammes underside*

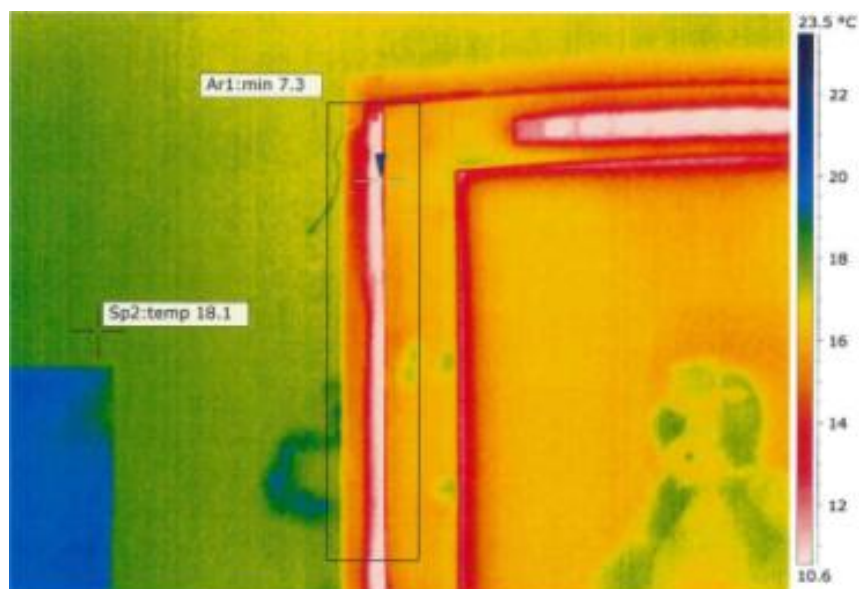
*Tværslipperne 11 Kuldeindtræk mellem gående ramme og karm*

Når gummibåndet mellem ramme og karm ikke slutter tæt forekommer risiko for kuldeindtræk.

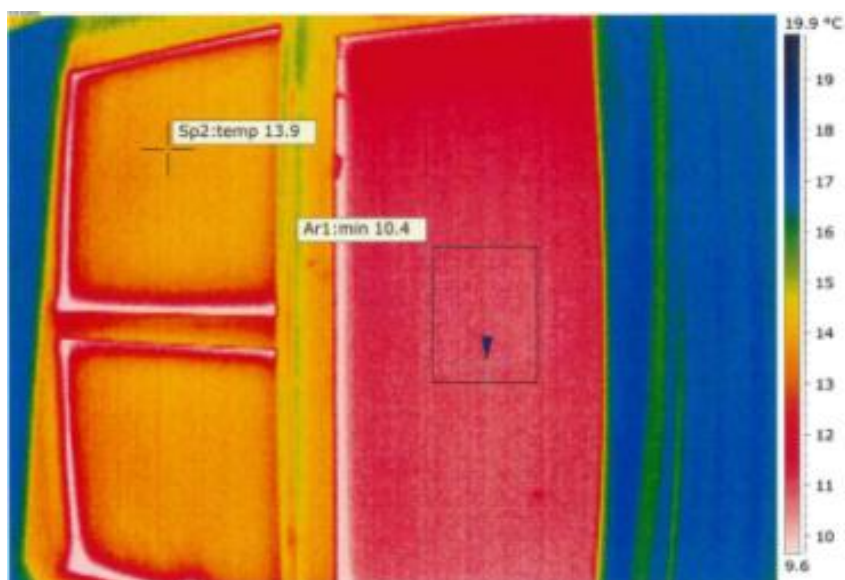
Maglestræde 11 Effekt af punkteret termorude

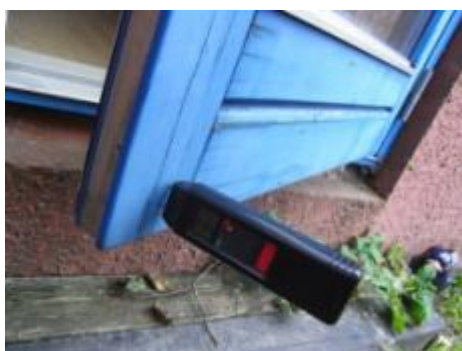
Delaminering, Tømmerstræde 17

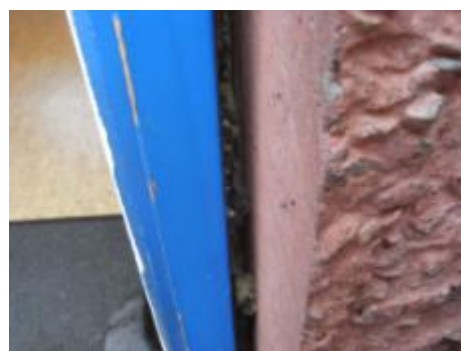
Illmodbånd vedhæftningsslip, Sunderlængen 12

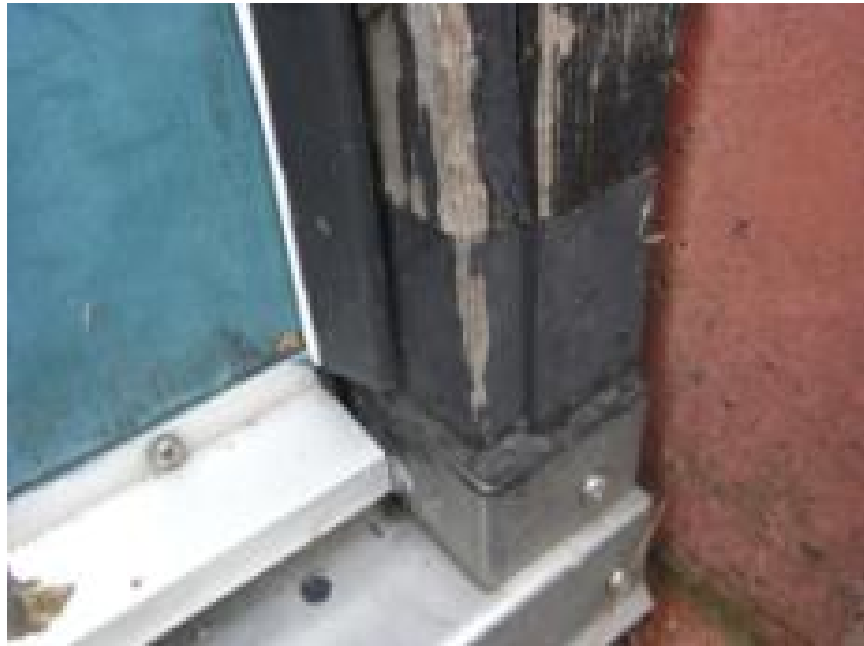
Hoveddørene opbygget af træ med brevsprække. Der er eftermonteret aluminiums bundglasliste samt aluminiumsinddækning ved bundkarm. Fugtindholdet i dør og karmkonstruktion blev målt til ca. 20 - over 28 % træfugtindhold for dørpartiets nederste tredjedel.

*Reparation ved hoveddør, Åleslippen 18*

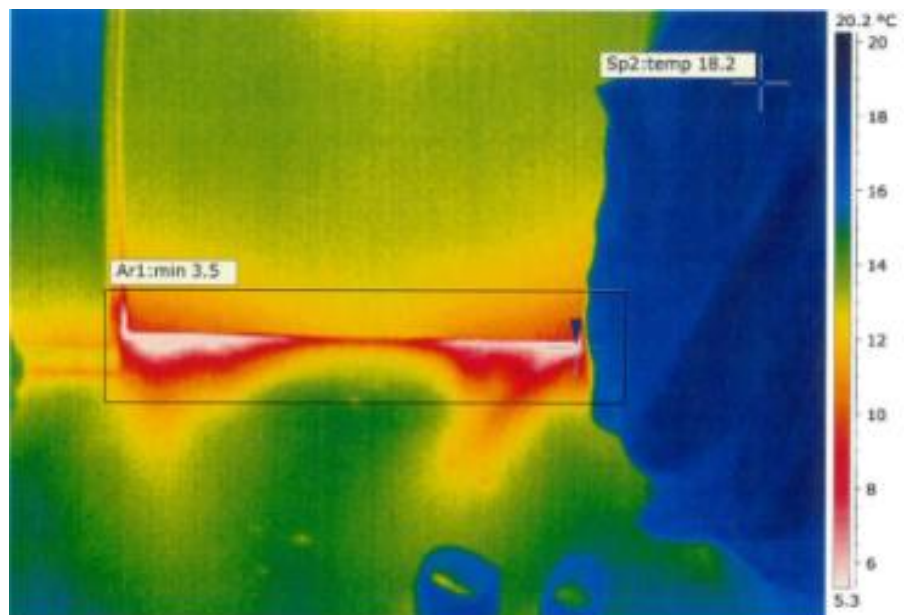
Generelt blev registreret kuldeindtræk ved underside hoveddør mellem dørblad og gulv.

*Tværslipperne 11 Utæt hoveddør giver anledning til kuldeindtræk ved underside hoveddør*

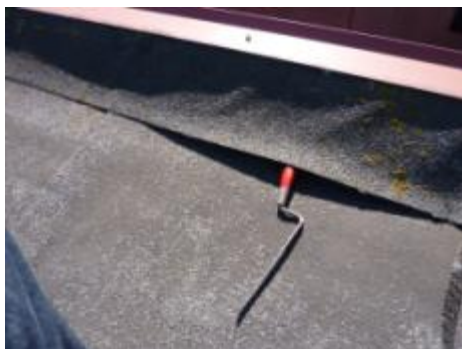
Specielt ved tagpapstrimmelen ved murkronen blev registreret vedhæftningsslip i form af dårligt udførte svejsninger.

*Vedhæftningsslip ved overlæg*

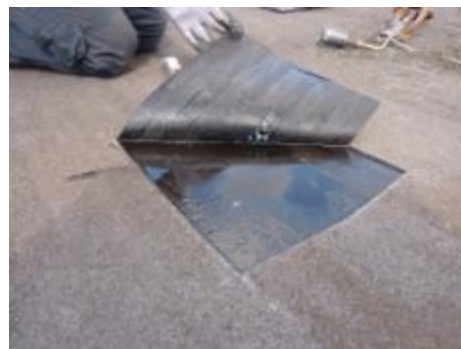
*Blankt vand mellem tagpaplag*

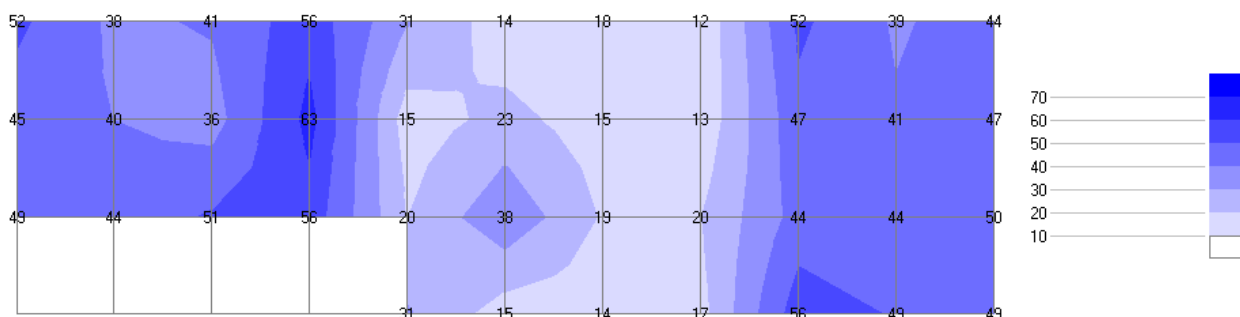
For den vandrette del af tagene blev målt vandindhold på 20 - 50 vægtprocent som svarer til 100 - 300 g vand pr. m<sup>2</sup>. I sommerperioden når solen har presset vandet ned i konstruktionen på betondækket (sommerkondens) svarer vandindholdet til en vandfilm på 0,1 - 0,3 mm. De målte vandmængder er sædvanlige og vil normalt ikke give anledning til vandskader eller nævneværdigt isoleringsreducering.

*Fugtvariation for Maglestræde 11*

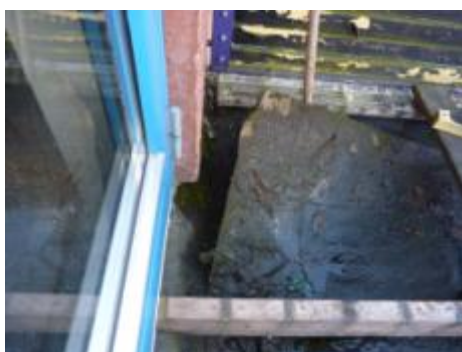
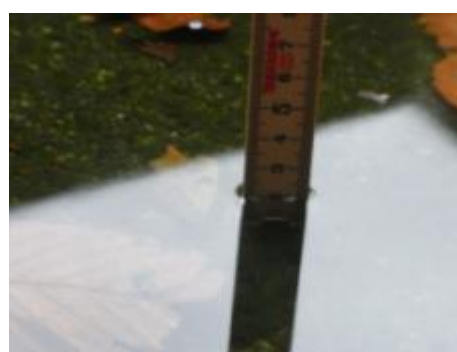
Tagterrassen ved Humleslippen 31 blev besøgt. Tagterrassens tagflade er den oprindelige fra opførelsestidspunktet. For at levetidsforlænge tagfladen er lagt et ekstra lag overpap ud på eksisterende tagpap i 2004. Tagterrasserne bliver afvandet via udspyere. Inddækningshøjden mod facade er målt til ca. 10 cm. Inddækningen er udført uden klemskinne ved top. Derudover er tagpappen ikke fuldklæbet til opkanter. Oven på tagpappen er lagt terrassebrædder på strøer. Strøerne er klodset op med kiler og afstandsklodser af træ mod tagpappen.

*Overlæg ved ny tagpap, vedhæftningsslip      Stående vand på tagterrasse*

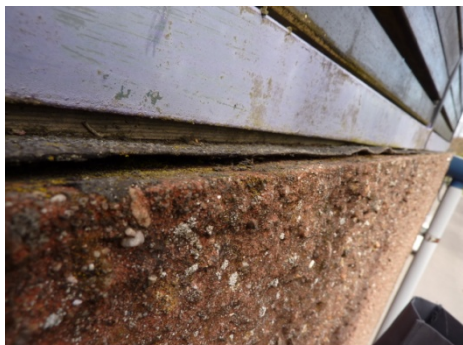
Langs tagterrassens murkrone var tagpappen ikke klæbet fast til underlaget eller beskyttet af inddækningsprofil.

*Nærbillede af afslutning/skrå hældning ved "murkrone"*

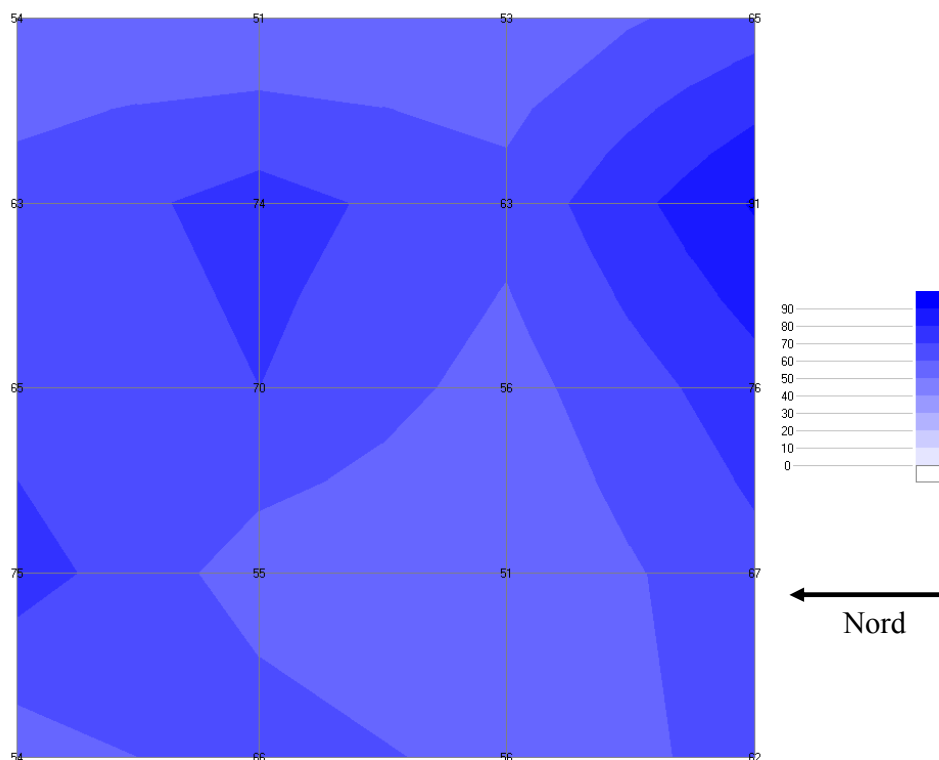
Der er ved tagterrassen ved Humleslippen 31 konstateret vandskade i underliggende beboelsesrum. I tagterrassens polystyrenisolering blev målt vandindhold på op til 150 vægtprocent for de vådeste områder.

*Fugtvariation for Humleslippen 31, tagterrasse*

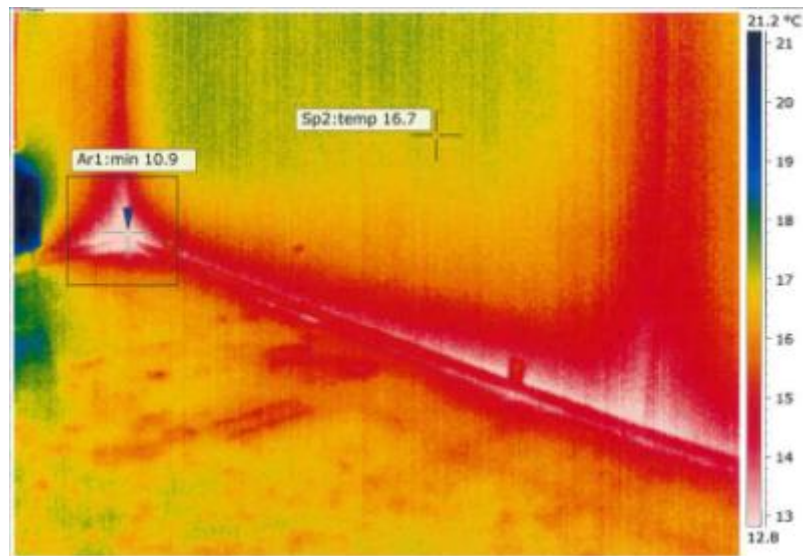
Før gulvbrædderne blev fjernet var overfladetemperaturen i hjørnet gavlfacade nær gulv målt til ca. 11 °C.

*Torvelængerne 15 Kuldebro ved gulv*

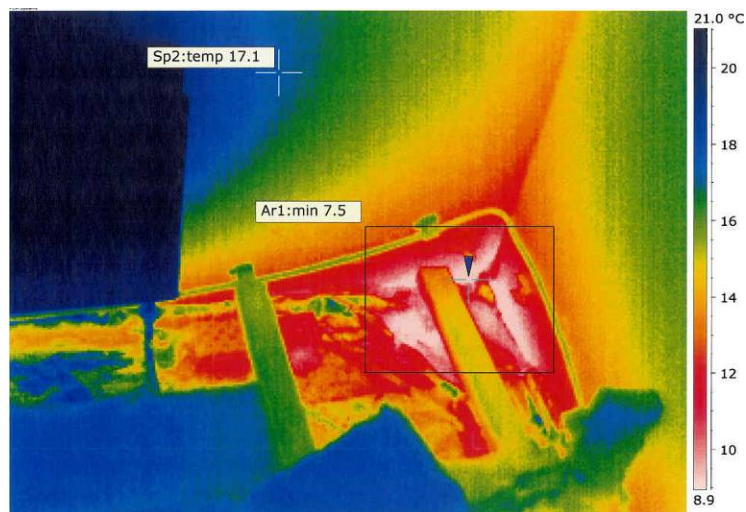
Efter optagelse af gulvbrædderne viste de termografiske optagelser en overfladetemperatur på 7,5 °C under gulvbrædderne ved hjørnesamlingen. Der vil være risiko for kondensdannelse ved en RF på 60 % og en rumluft på 20 °C hvis en overfladetemperatur er 11 °C eller herunder, dvs. der er risiko for kondensdannelse i hjørner.

*Torvelængerne 15 Kuldebro under gulvstrøer*

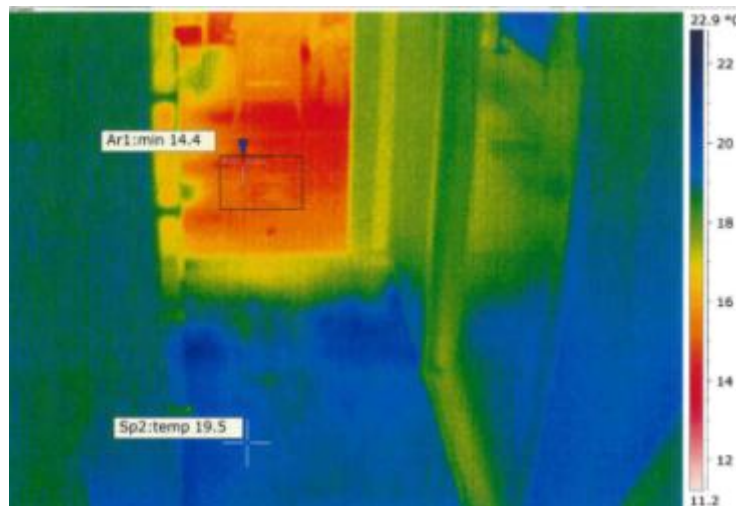
Der blev målt en forskel på ca. 5 °C mellem gulv over lejlighed og gulv over portgennemgang. Fodkulden mellem de 2 rum var mærkbar. Det bør undersøges om temperaturforskellen alene skyldes ringe isolering eller i en kombination med manglende vindtætning.

*Maglestræde 11 Koldt gulv over portgennemgang*

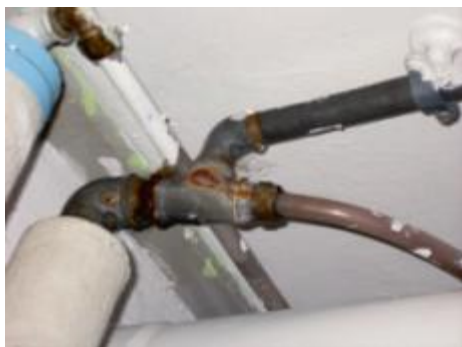
Der er ikke generelt konstateret problemer med kobber rørs installationen, men der er få steder konstateret tæringskade på galvaniserede vandløb og ventiler. Installationer udført i galvaniserede stålrør udgør dog en meget lille del af den samlede installation.

*Tærings skade i stålrørs  
brugsvandsinstallation.*

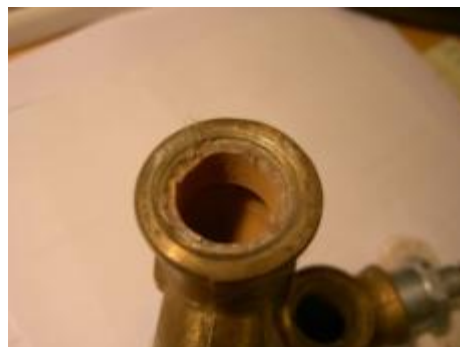
Den nye installation for brugsvandsveksleren viser sig at give et stigende antal problemer med revnede og utætte messingsamlinger. Det er ikke undersøgt hvad disse problemer skyldes, men det kan skyldes materialevalg og kombination af forskellige materialer.

*Typisk brud på nyere messing installation.  
Disse skader sker oftere og oftere.*

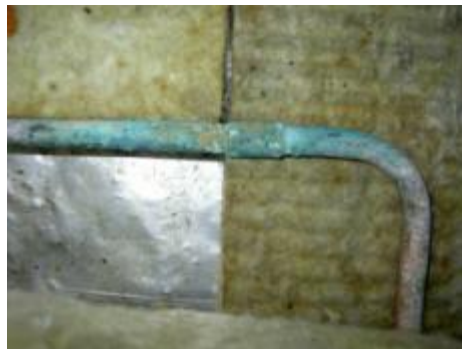
Der er dog på kobberrør konstateret udvendige tæringer på rør og slidskader. Disse skader har ikke givet anledning til problemer, og det vurderes heller ikke, at der umiddelbart er risiko for vandudtrængning på grund af tæringer.

*Eksempel på varmerør under gulv med udvendig tæring.*

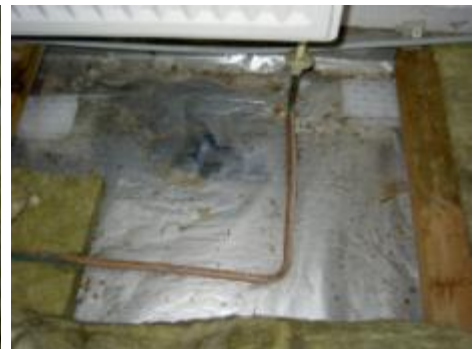
*Varmerør under parketgulv*

Under trægulv ligger varmerørene på isoleringsmåtter, og nogle steder direkte på betongulvet. Det er ikke muligt at foretage efterisolering af disse rør, idet gulvene herved skal fjernes.

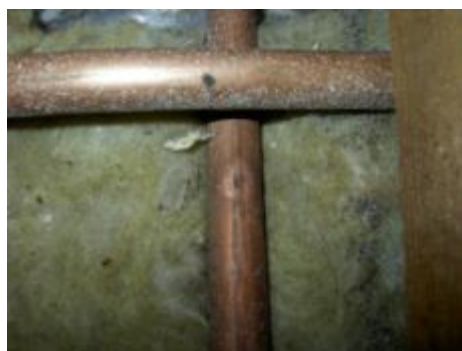
*Slidmærke på kobberør*

Mindre slidmærke på kobber rør, hvor rør lægger af på hinanden. Ved skiftende temperaturer i rør bevæges rørene frem og tilbage over hinanden og slider derved mærker i rørene.

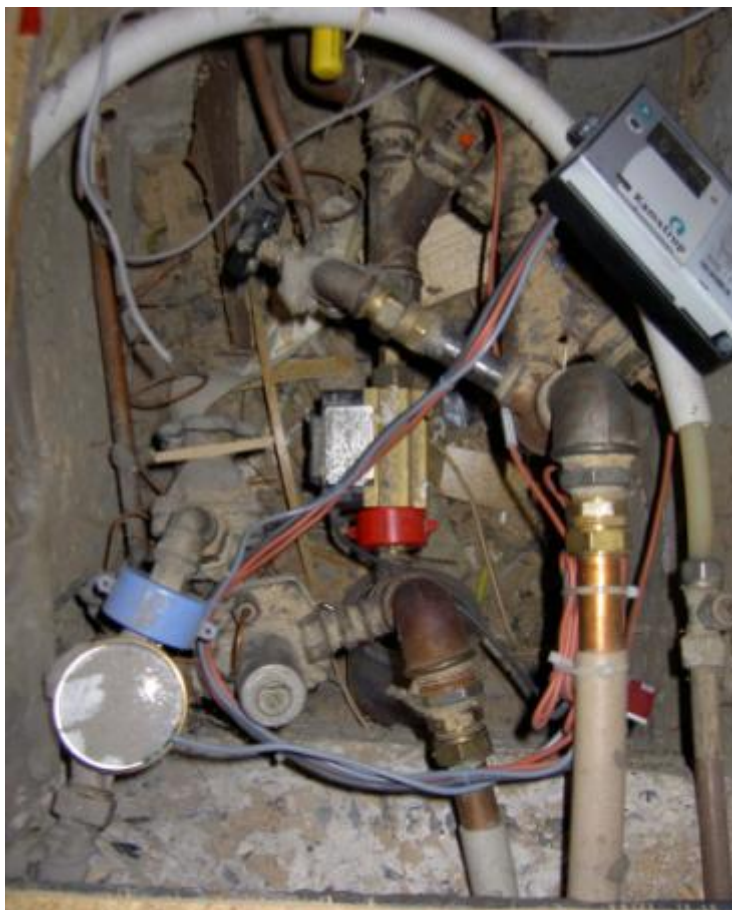
*Varme og vandforsyning i gulv*

Varme og vandforsyning i gulv. Installationen er noget rodet, og der er brugt mange forskellige materiale kombinationer. Man skal være meget opmærksom på disse kombinationer, idet tæringsskader kan udspringe herfra.

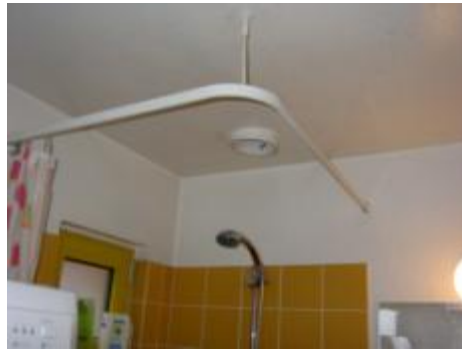
*Friskluftskanal i badeværelse*

Meget stor åben friskluft "rør" uden ventil. Friskluft forsyningen giver anledning til træk gener, hvilket kan medføre at beboerne lukker friskluft forsyningen.

Store ventilationshuller i lofter bør forsynes med ventil, for at styre ventilations luft mængden.

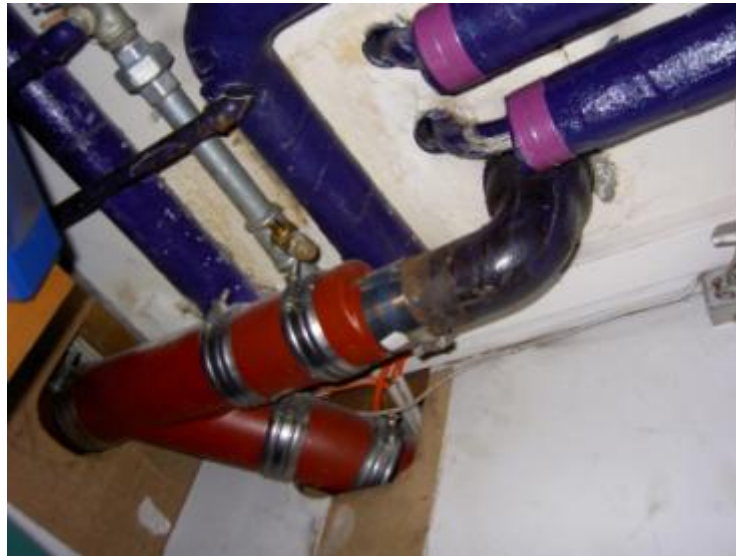
*Eksempel på udskiftet støbejerns rør*

I fælles bygningerne er der benyttet støbejernsrør, disse er under løbende udskiftning på grund af tæringsskader.

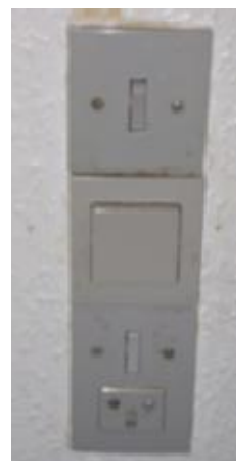
Afbrydermateriellet er under udskiftning på grund af slidtage.

*Eksempel på afbrydermateriel under udskiftning.*

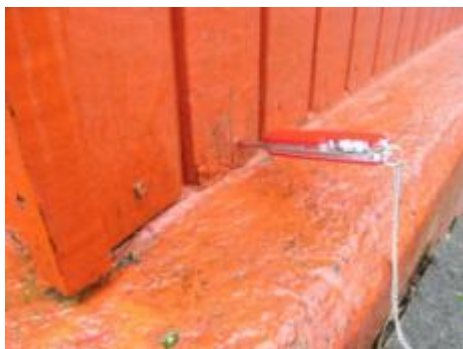
Den lette facadebeklædning er uventileret, og afstanden til terræn var flere steder under 5 cm. Ifølge BYG-ERFA nr. (19)01129 bør sokkelhøjden være 20-30 cm for at minimere opsprøjt fra terræn.

*Råd i udvendig træbeklædning*

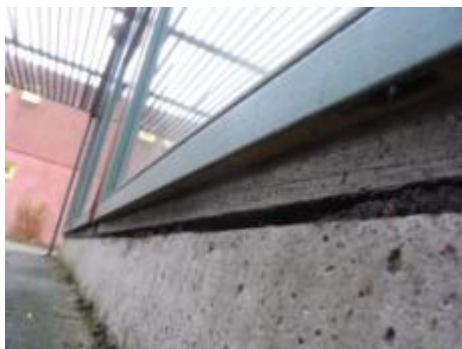
Vinduer er delvist blevet udskiftet for 6-7 år siden. Generelt blev ikke registreret råd i bundramme og karm. Illmodbåndet omkring vinduerne var revnet og havde mistet vedhæftning. Alle de undersøgte vinduer havde en vandret bundfals bag aluminiumsglaslisten. Vinduespartier som var ført til overkant sokkel var monteret et stykke ude i facaden. Her manglede en vandnæse ved bundkarmen.

*Manglende vandnæse ved bundkarm*

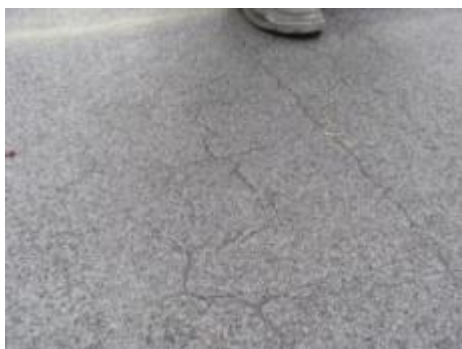
Cafeens tage er beklædt med tagpap. Tagpappens overflade var forvitret og krakeleret. Der var vandsamling på den flade del af taget hvilket indikerer at der ikke er korrekt fald mod afløb. Fuger omkring gennembrydninger i pappen var krakeleret og sprøde. Enkelte steder blev konstateret dampbuler mellem over- og underpap.

*Revner i overpappen*

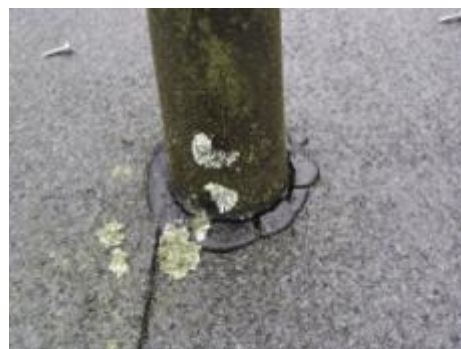
*Sprøde fuger ved gennembrydninger*

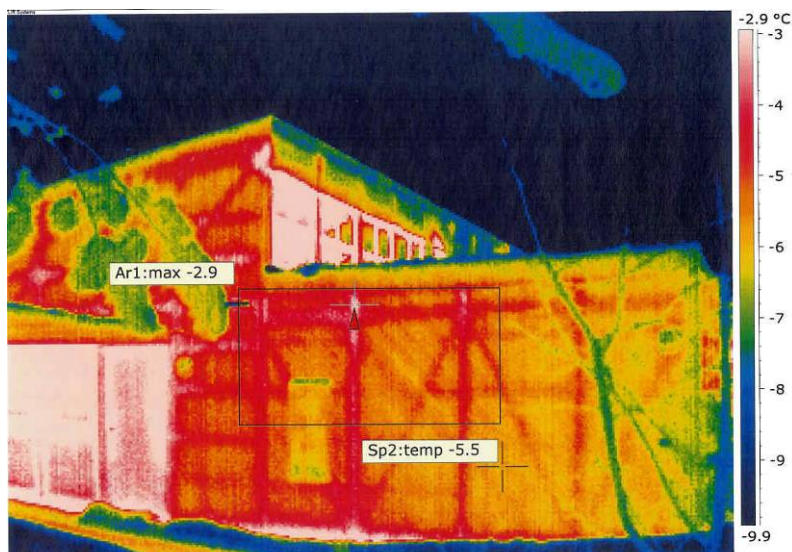
Cafeens lette facader blev termograferet. Træskelettet var tydeligt fremtrædende. Indikation af stort varmetab herfra.

*Cafeens vestfacade, termografibillede*

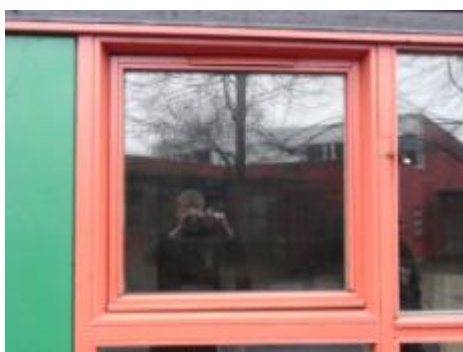
De sidehængte vinduer hænger. Vinduernes overfladebehandling var meget få steder krakeleret. Fugtindholdet i vinduestræet lå i intervallet 15 - 20 % træfugtindhold. Aluminiumsbundglaslisten har ikke korrekt dimension, og beskytter ikke bundrammen mod vejrliget.

*Vindue hænger*

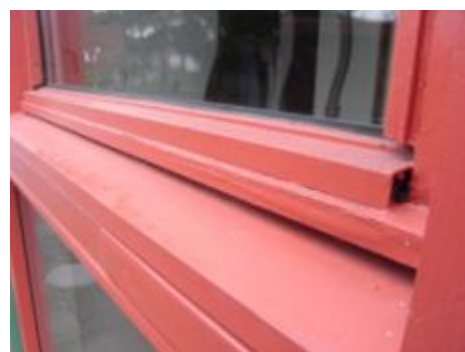
*Alubundglasliste for lille*

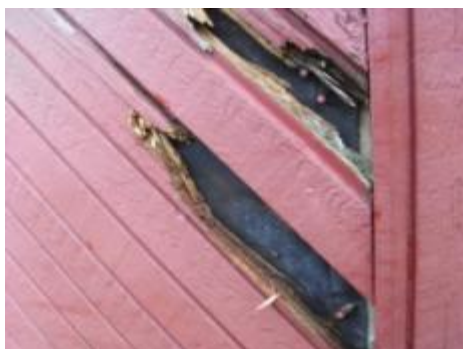
Materielgården er bestående af flere sammenbyggede bygninger, alle i 1 etage. Facader er lette konstruktioner med uventileret facadebeklædning. Facadebeklædningen var nedbrudt i stort omfang. Facadebeklædningen var flere steder opsat for tæt på terræn. Hoveddøren til materielgården hænger og lukker ikke tæt.

*Nedbrudt facadebeklædning*

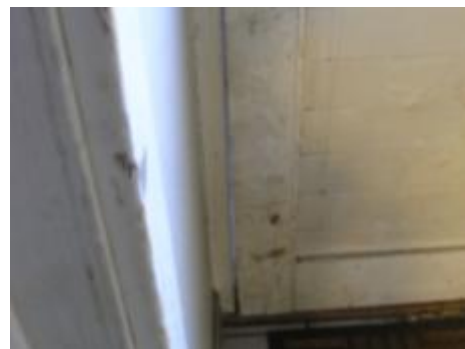
*Træk fra hoveddør*

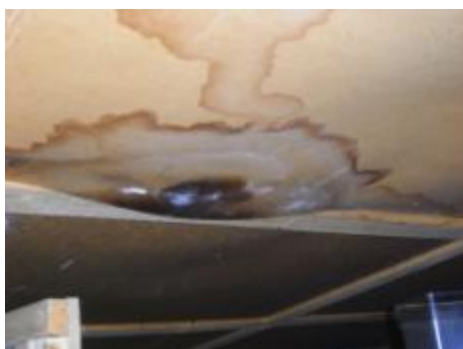
Flere steder ved materielgårdens loftplader samt ved ovenlys var misfarvninger fra tidligere opfugtninger. Enkelte steder var opsat isolering som ikke var inddækket af indvendig beklædning og manglende dampspærre hvorved isoleringsmateriale kan drysse ud i luften.

*Misfarvninger på loftsplader*

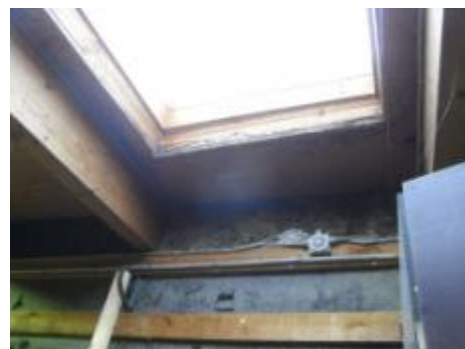
*Frit isoleringsmateriale i arbejdsrum*

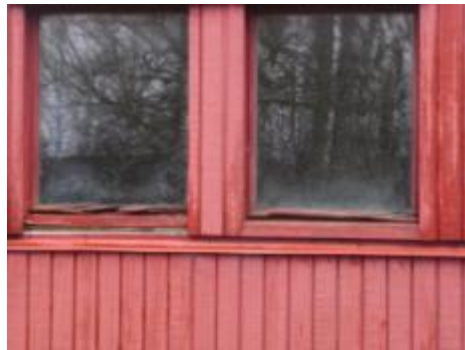
*Nedbrudt bundramme, vinduesparti*

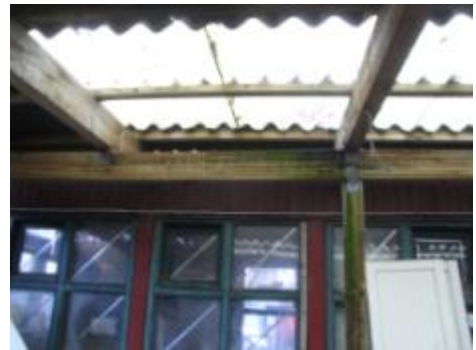
*Nedbøjning ved "limtræsbjælke"*
