JANUAR 2014
BO - VEST AFDELING HYLDESPJÆLDET

BETONUNDERSØGELSE AF FACADER OG TRAPPER

PROJEKTNR. A004108
DOKUMENTNR. A004108- beton - 1
VERSION 00
UDGIVELSESDATO 2014.01.31
UDARBEJDET OLST
KONTROLLERET MV
GODKENDT OLST

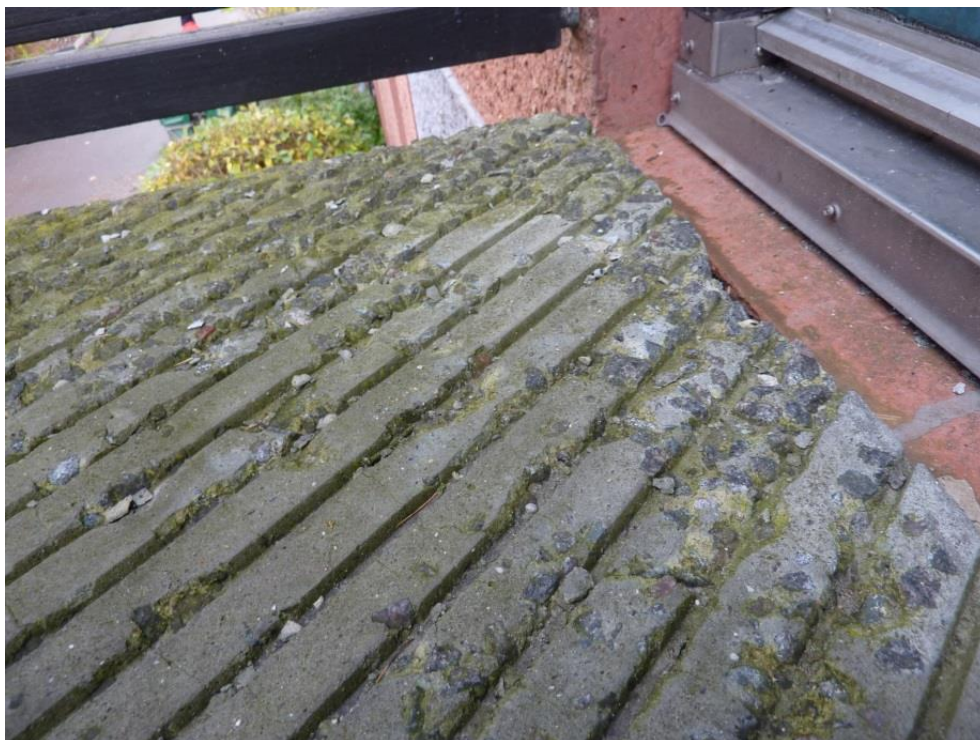
Eksempel på forvitret betonoverflade på overside af repos.

I den tidligere udarbejdede rapport af januar 2010 er der fundet kloridindhold på op til 0,10 %Cl⁻ af betonvægten, hvor kloridindhold på mere end 0,05 %Cl⁻ af betonvægten regnes for kritisk over for armeringen. Klorider er kendt for at forårsage grubetæringer i armering, så armeringen tæres uden det kan ses på betonoverfladen i form af afsprængninger.

Ved denne undersøgelse er der fundet kloridmængder, der ligger over tærskelværdien på 0,05% Cl⁻ af betonvægten. Højest målte kloridmængde er 0,13% Cl⁻ af betonvægten. Det er især oversider af repos og løb, der har de høje værdier selv om den højeste værdi opnås på en konsolside i boreddybde 20-40 mm. Alle de målte kloridværdier er angivet i rapporten i bilag 5.1 ”Betonundersøgelser af 22. november 2013”. Generelt er trapperne nedbrudte i reposoversider fra tørsaltning. Rækværksfastgørelser er rustne og clamsjern, hvor dækklag er afsprunget fremstår rustne.

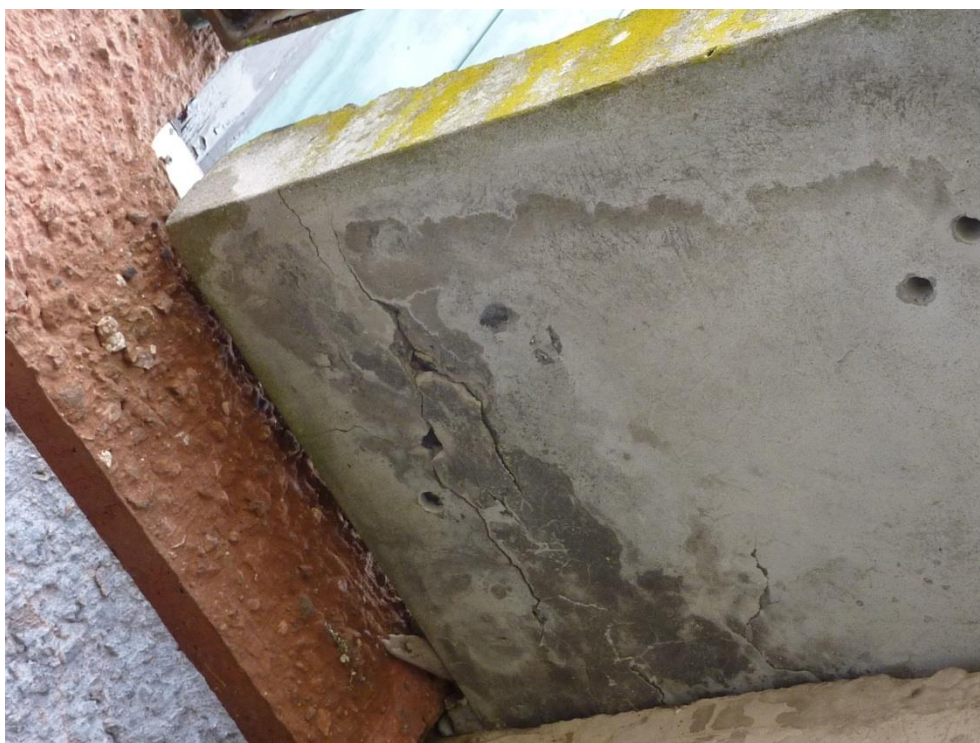
Eksempel på skade på underside af repos.

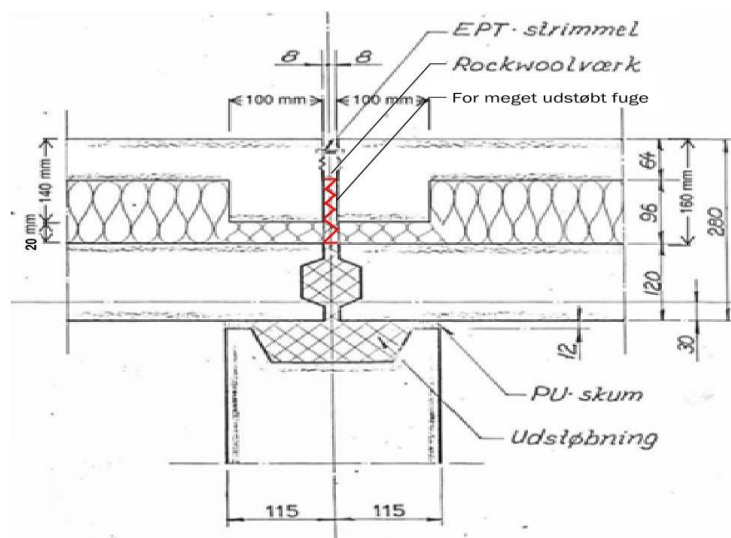
Vandret snit i facadeelement ud for lejlighedsskel.

- › Ophugning i den lodrette samling viser en anden udformning end vist på tegninger. Elementsamlingerne er udstøbt næsten ud til det sorte bånd i forkanten. Der er udstoppet med mineraluld fra 20 mm til 80 mm bag det sorte EPT-bånd. Elementerne er tykkere 100 mm på begge sider af den udstøbte fuge i en dybde på ca. 140 mm, således at der er ca. 20 mm isolering bag den tykke kant. Det vil sige, at isoleringen ved fugerne ændrer sig fra 96 mm i elementerne til 20 mm bag den tykke kant. Der er således her ca. 160 mm fra forkant af elementet til forkant af bagmur, hvilket stemmer overens med konstruktions tegningerne, se nedenstående snit.

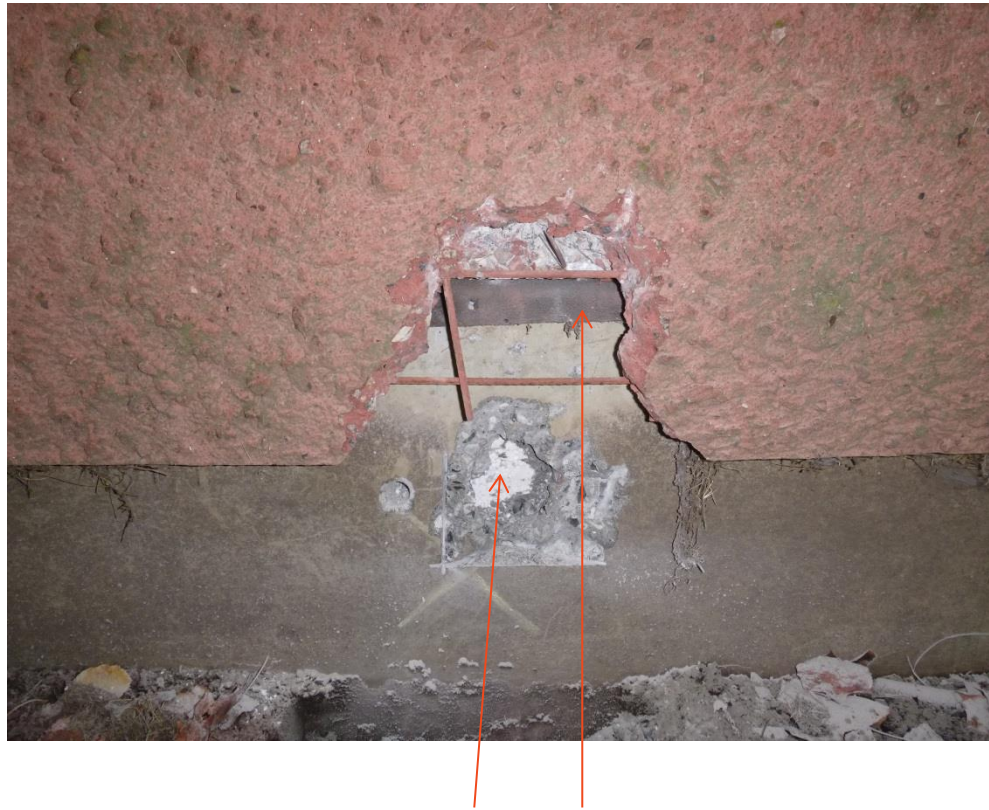
- › Der er generelt indbygget 20 mm polystyrol midt i soklen
- › Ophugninger i bund og top af elementer viser, at polystyrol i facadeelementer ikke i alle tilfælde slutter helt tæt til underliggende element. Understopning er generelt i god stand. Armering i undersiden af forpladen ”tåen” er beliggende 20-30 mm fra ydersiden og dermed ca. 10-20 mm fra bagsiden. Der er fundet karbonatiseringsdybder på 2-3 mm. Isoleringstykkelsen mellem underste elements forplade og bagvæg er 30 mm.

Foto viser ophugning i sokkel, det hvide i midten er blotlagt polystyrol. Desuden er frihugget i bund af element. Der ses murpapmembran på sokkel og frihugget armering.

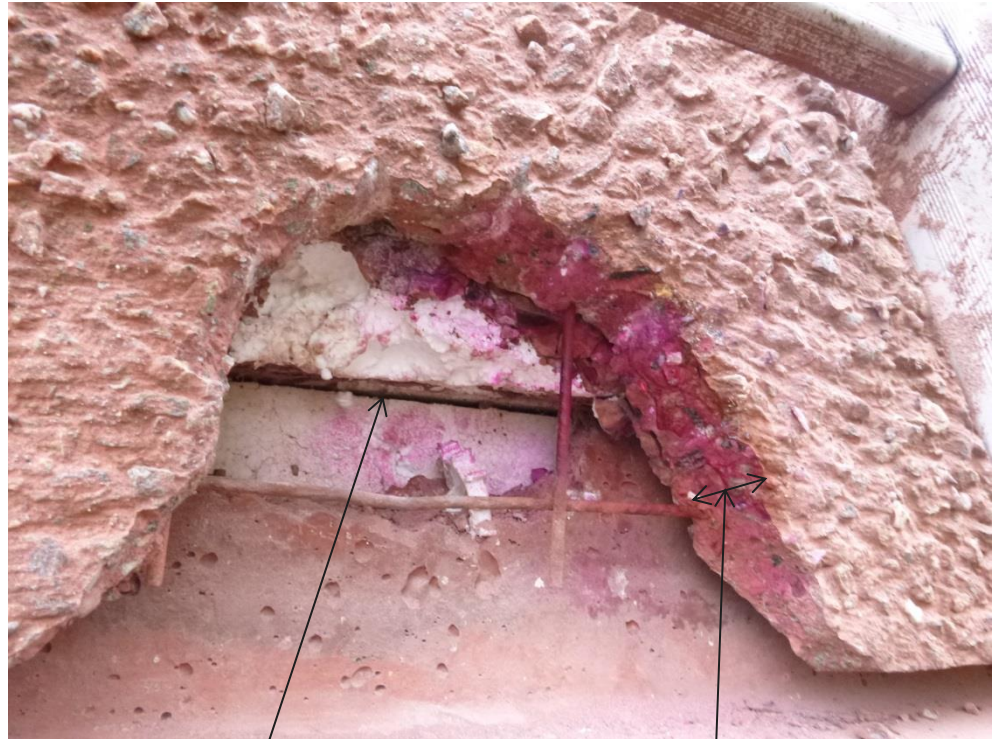
Frihugning i vandret samling mellem to elementer. Isolering ($t=30\text{ mm}$) i nederste element ses ført helt op til kant af element. Polystyrol i overstående element støder her helt op til underliggende. Dæklag på armering er ca. 30 mm fra forsiden og ca. 10 mm fra bagsiden. Karbonatiseringszonen er $2\text{-}3\text{ mm}$.

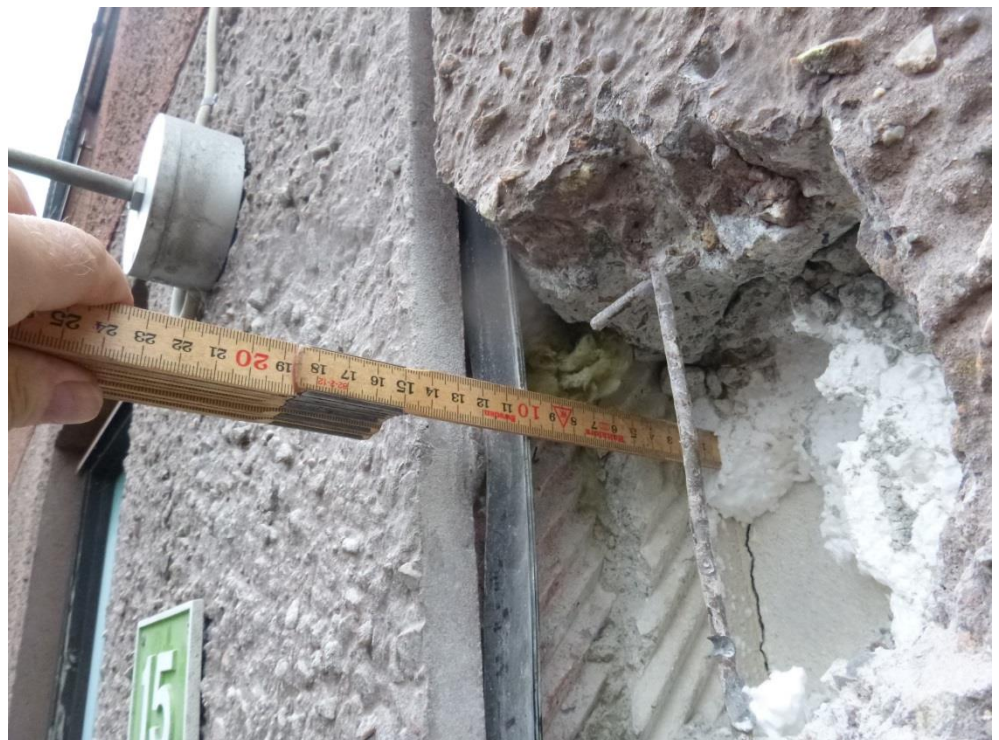
Lodret samling mellem to elementer:

Ca. 140 mm inde er der 20 mm polystyrol bag forpladens tykke del. Fugeudstøbning er ført forbi isoleringen, så isoleringen er brudt i fugens tykkelse. Korrekt ud-

ført skulle der have været isolering i fuger ved kantisoleringen på facadeelement. Dvs. der er en markant kuldebro.

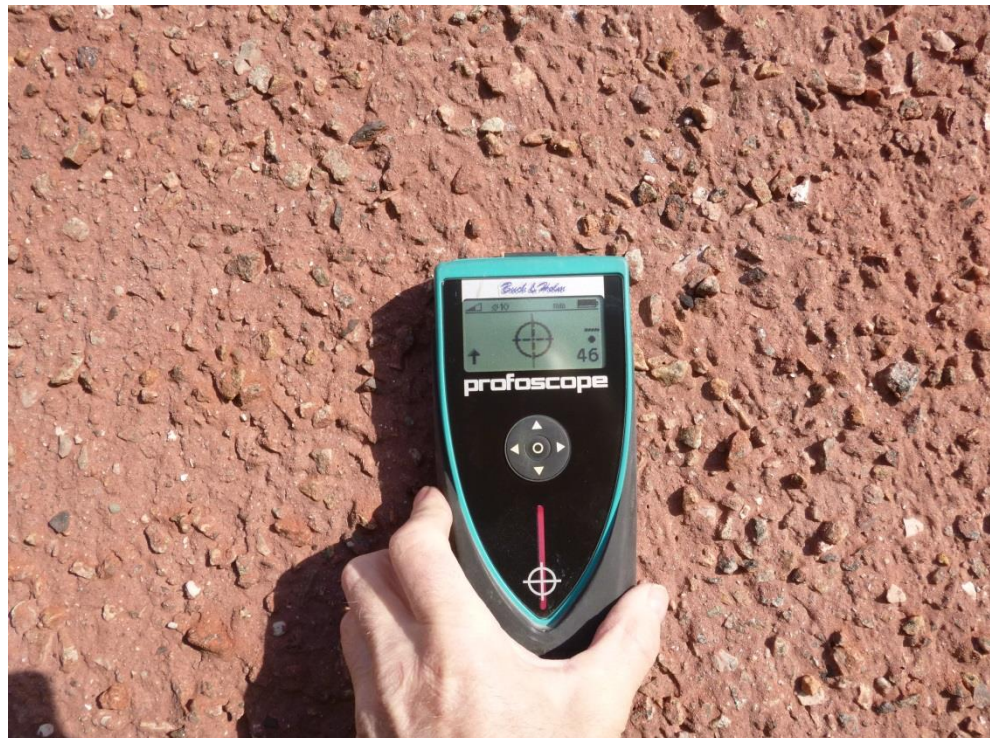
Her måles et armeringsjern 46 mm under apparatets bund. Da overfladen på elementet er frilagt med udragende sten, der stikker ca. 10 mm ud fra betonen trækkes 10 mm fra de viste 46 mm. Således er dæklaget her målt til 36 mm.

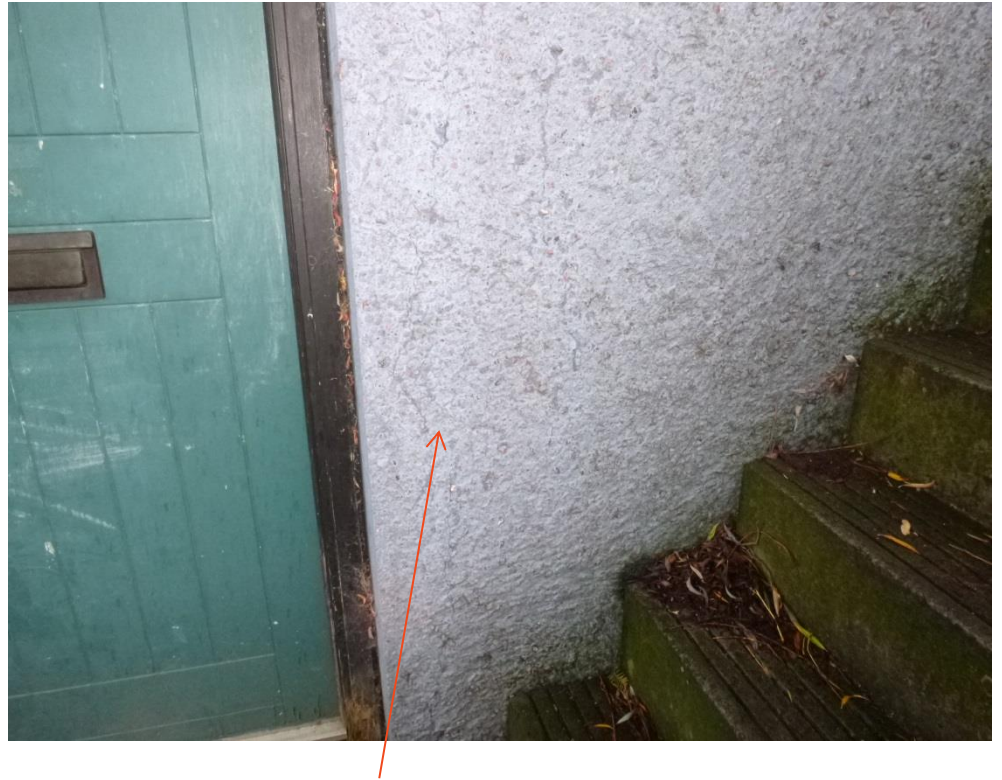
Hjortelængen 10. Revnedannelser i blå facadeelement

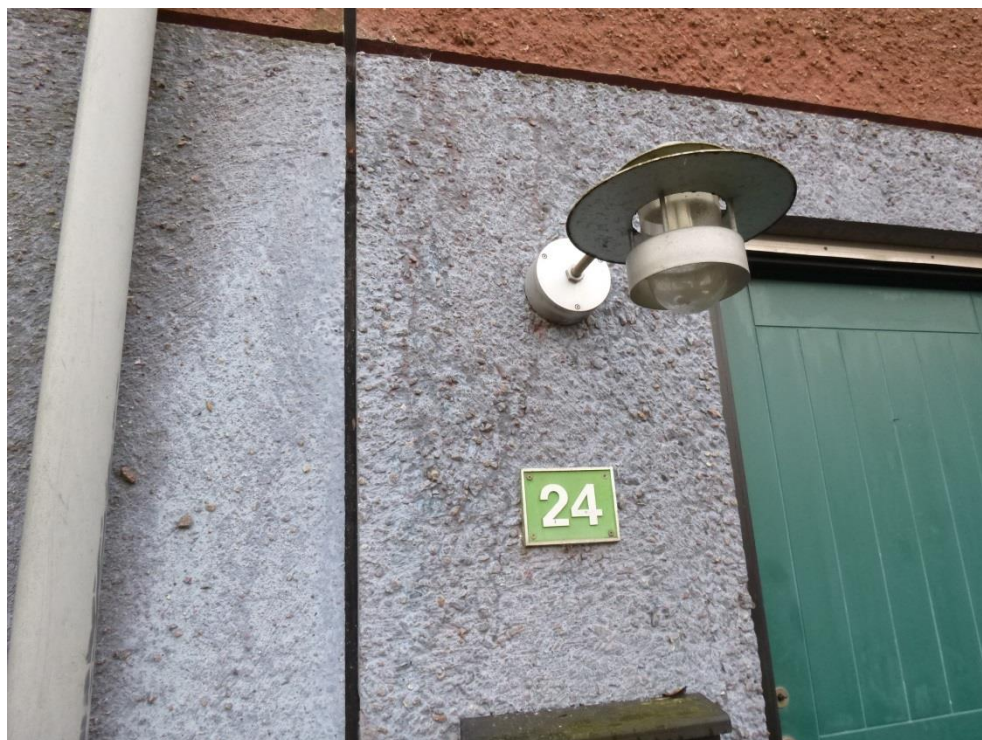
Bryggerlængen 24. Revnedannelser i facadeelement mellem nummerskilt og lampe, mørke linjer.

Besigtigelse af blå elementer viser, at alle de besigtigede portelementer har revnedannelser, idet der er langsgående revner i underside af portoverligger og netrevner i portsideelementer. Netrevnerne er typiske for alkalikiselangrebet beton. Facadeelementerne fremstår umiddelbart uden større revnedannelser, men flere elementer har revner. Især er elementer under trapper uden synlige skader. På et element var der ikke synlige skader på den del, der var under trappen, men på den del der var over trappen var der tydelige revnedannelser. Dette stemmer med, at alkalikiselskader udvikles under fugtpåvirkning.
