Bygværk: Hyldebjerg. Betonundersøgelse.		Dato: 15-12-2013
Placering: facader og trapper	ATR: A004108	Init: OLST

Bilag 5.2 Foto

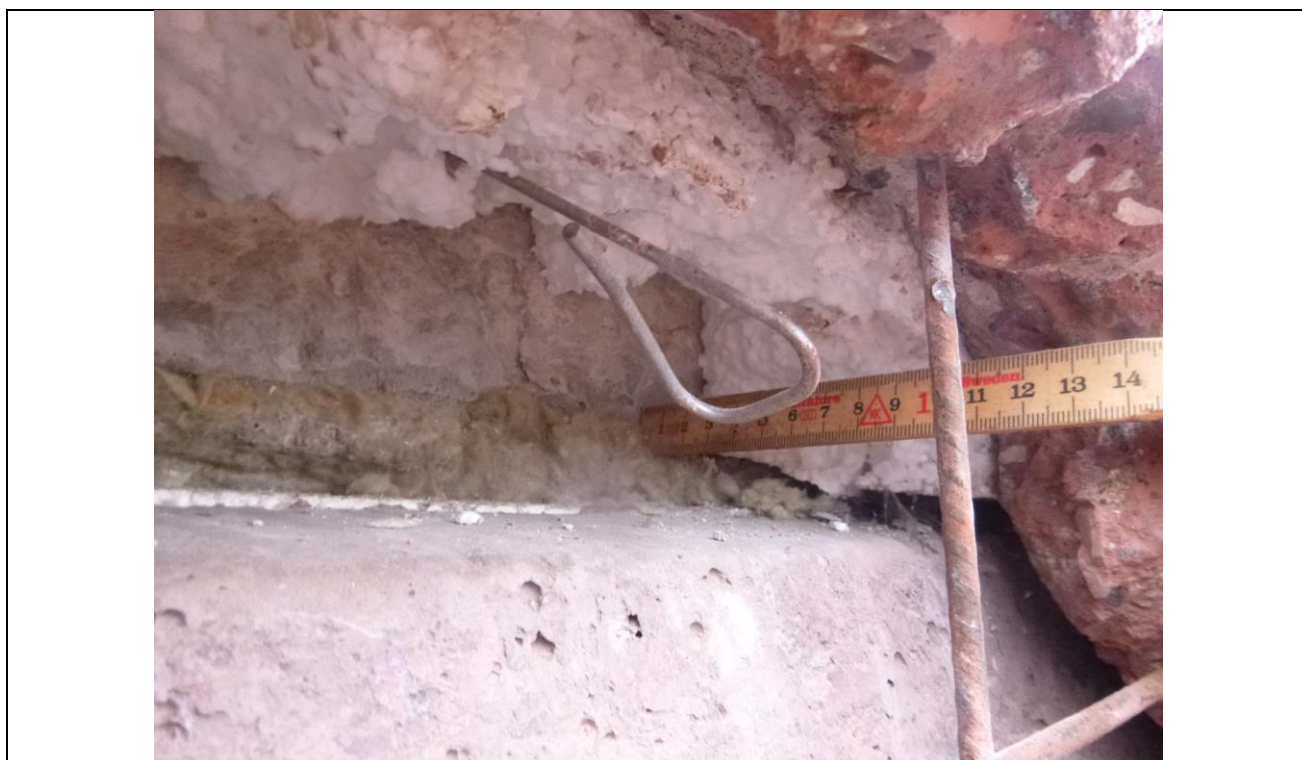
Foto 1: (P1090372.JPG) Frihugning i top af element.
Fra forside af element til forside af bagvæg er den projekterende afstand 160 mm.
Armering er 5 mm tentorstål.

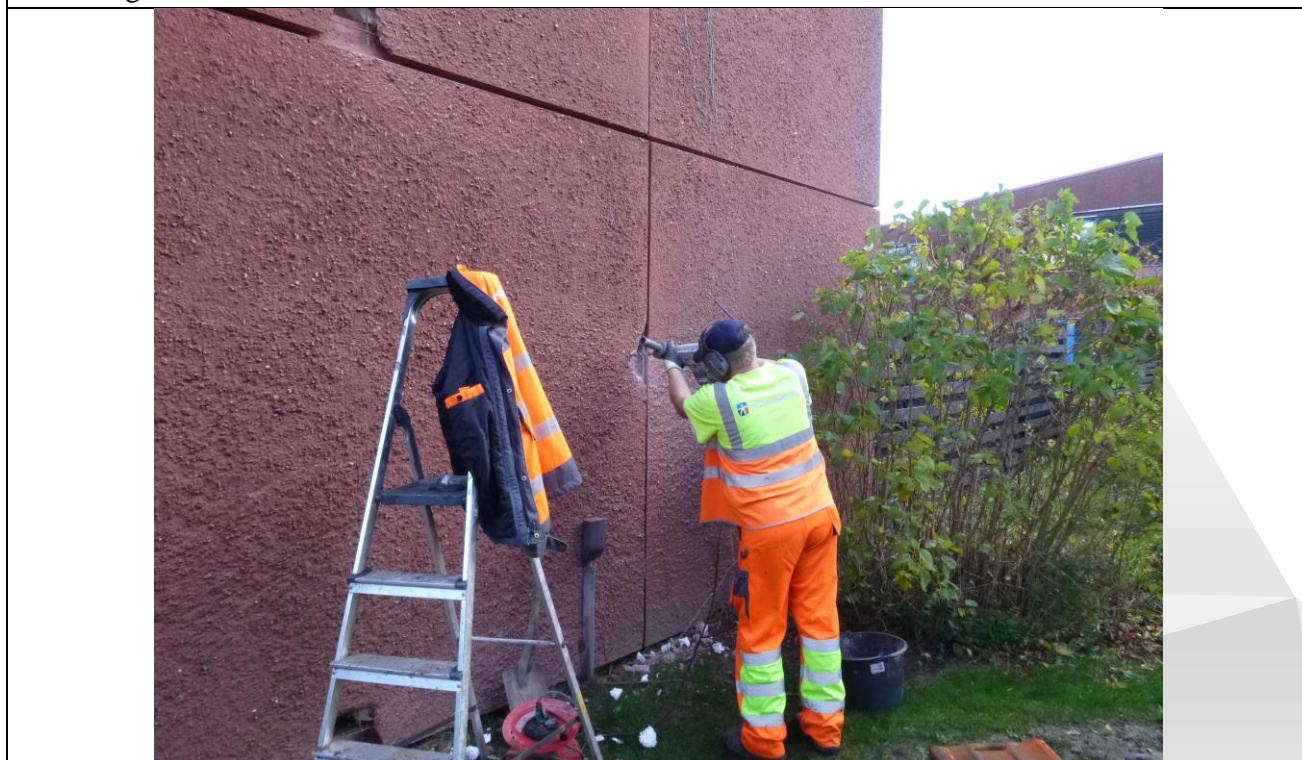
Foto 2: (P1090396.JPG) Boring for at finde tykkelse af isoleringslaget.

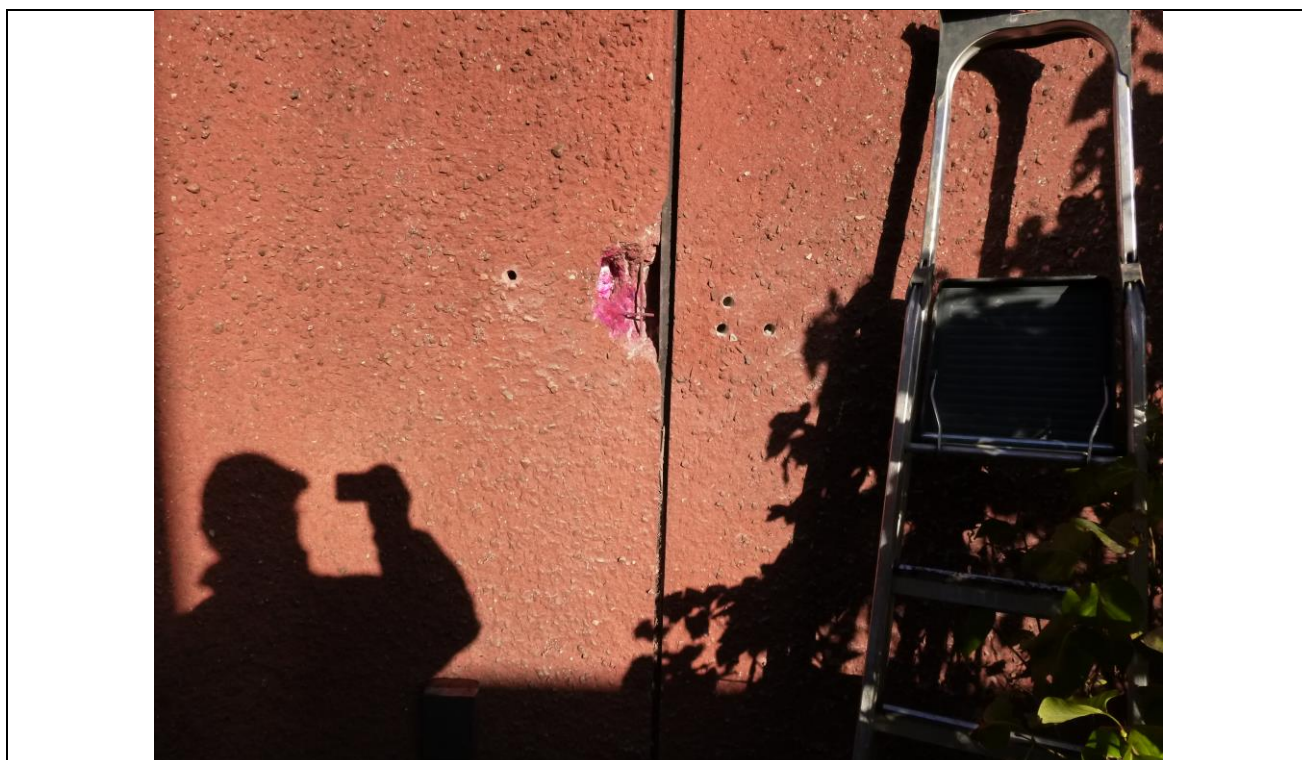
Foto 3: (P1090399.JPG) Huller længst væk fra den lodrette fuger viser isoleringstykkelse på ca. 96 mm. Huller tættest på fuger angiver at forpladetykkelse her er tykkere end 64 mm og at der er ca. 30 mm isolering ind mod bagvæg.

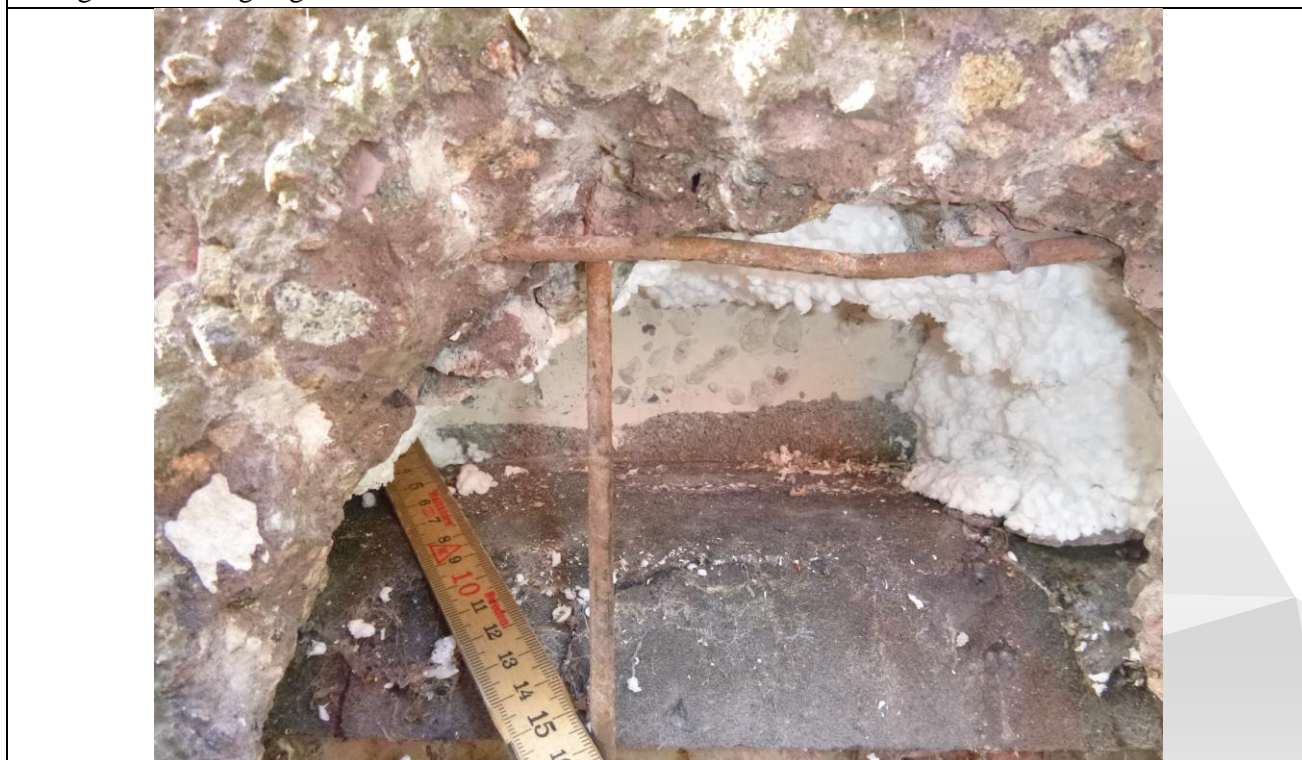
Foto 4: (P1090409.JPG) Understopning af bagvæg er intakt. Der er pap over sokkel.

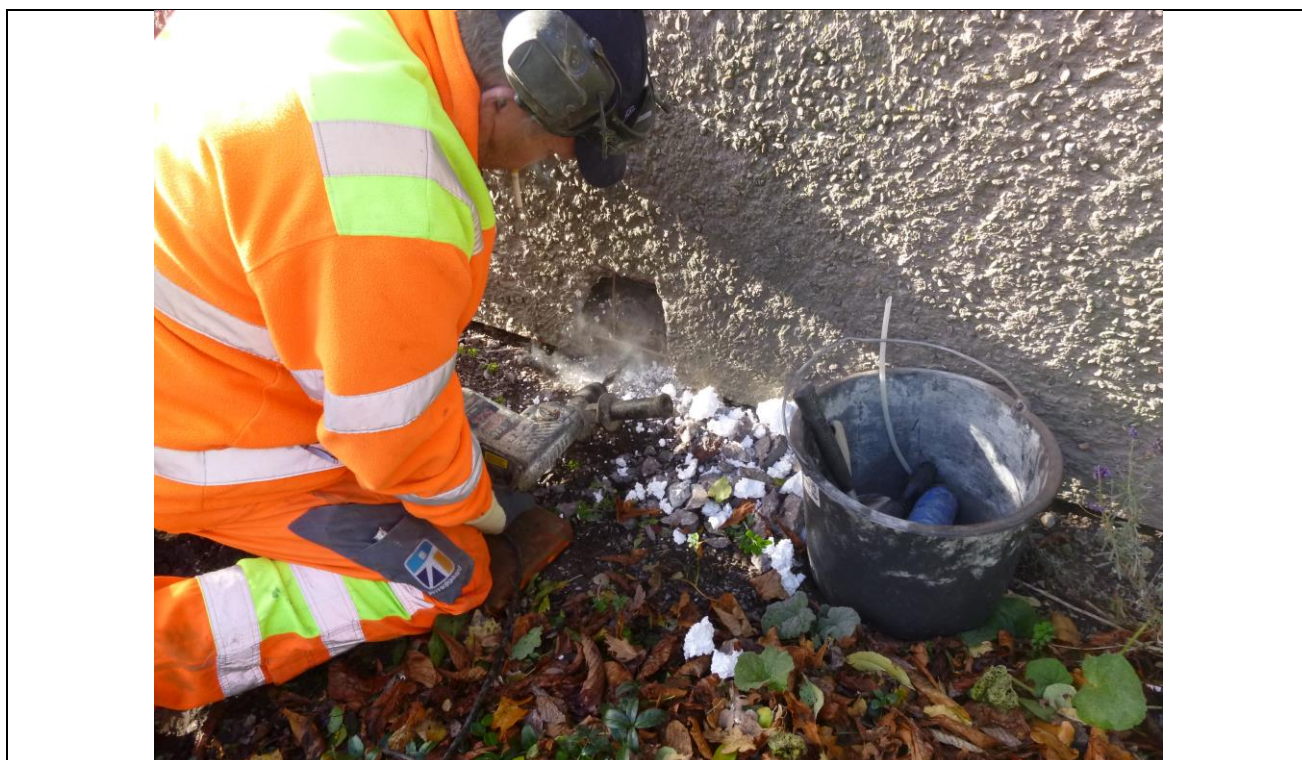
Foto 5: (P1090410.JPG). Boring i sokkel for at bestemme isoleringstykkelse.

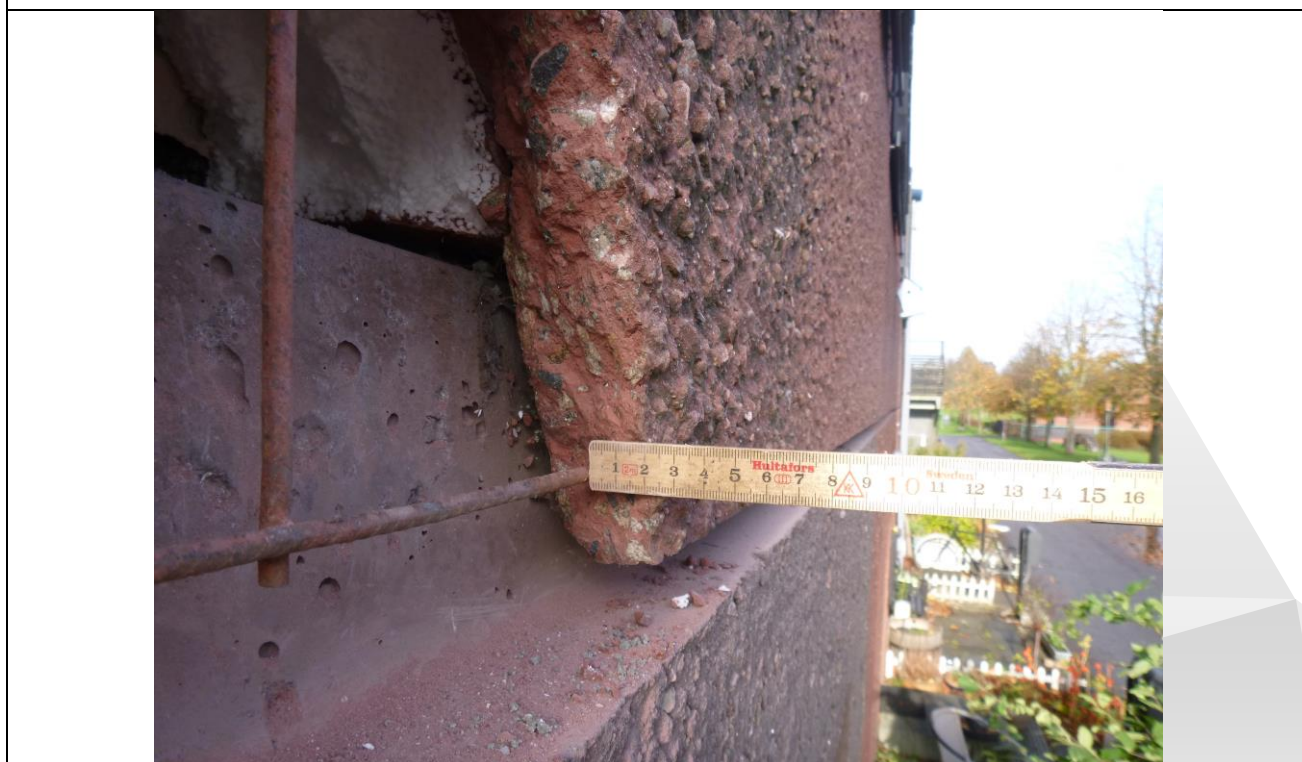
Foto 6: (P1090416.JPG). Elementunderside "tåen" med armering. Her er armering i midten og har dæklag på 20 mm til både for- og bagside.

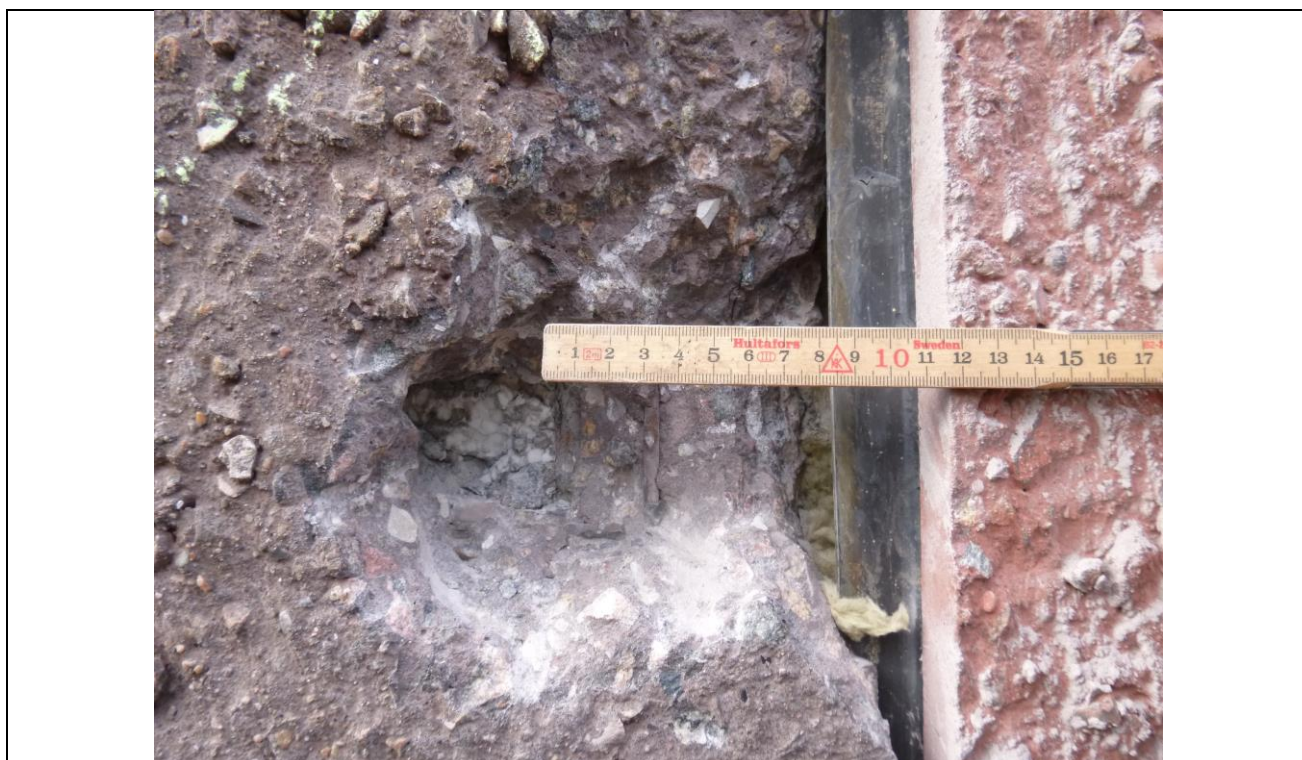
Foto 7: (P1090420.JPG). Den tykkere del ved lodret fuge er 10cm bred.

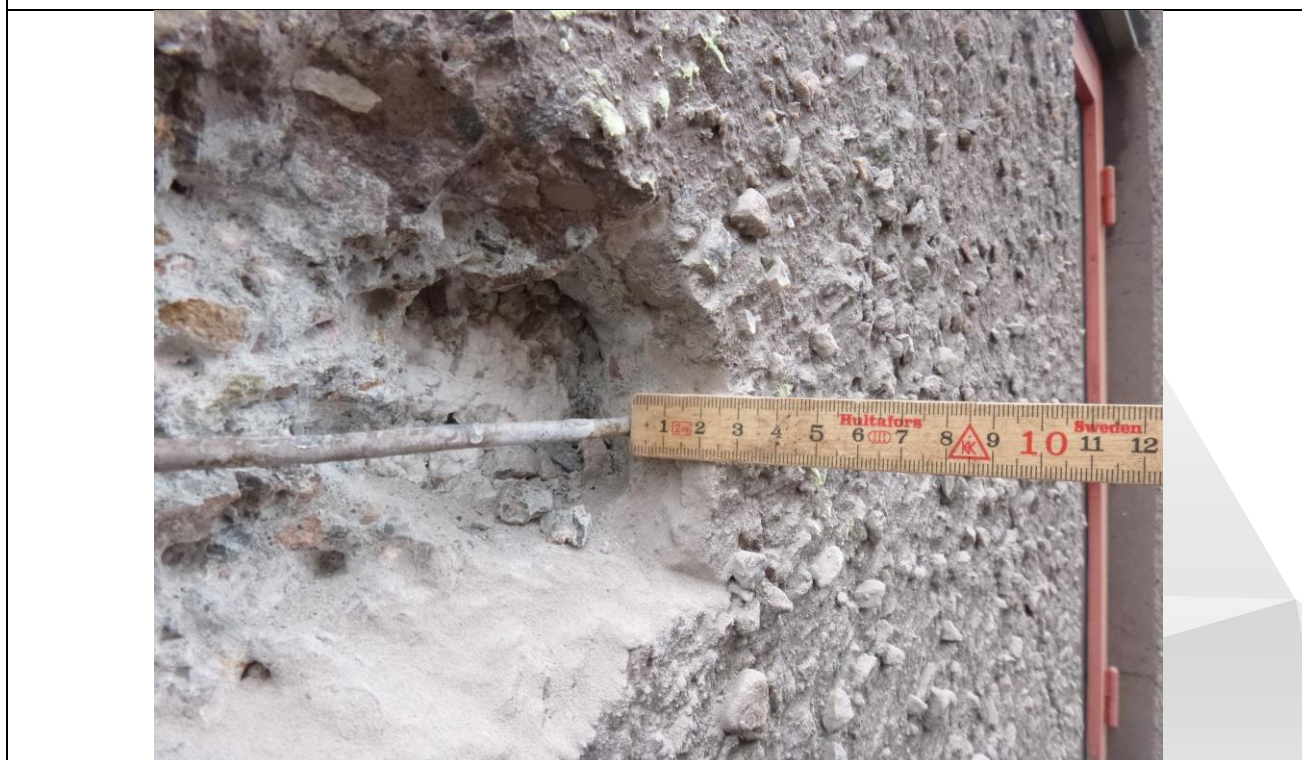
Foto 8: (P1090452.JPG). Dækklag på armering er over 20 mm.

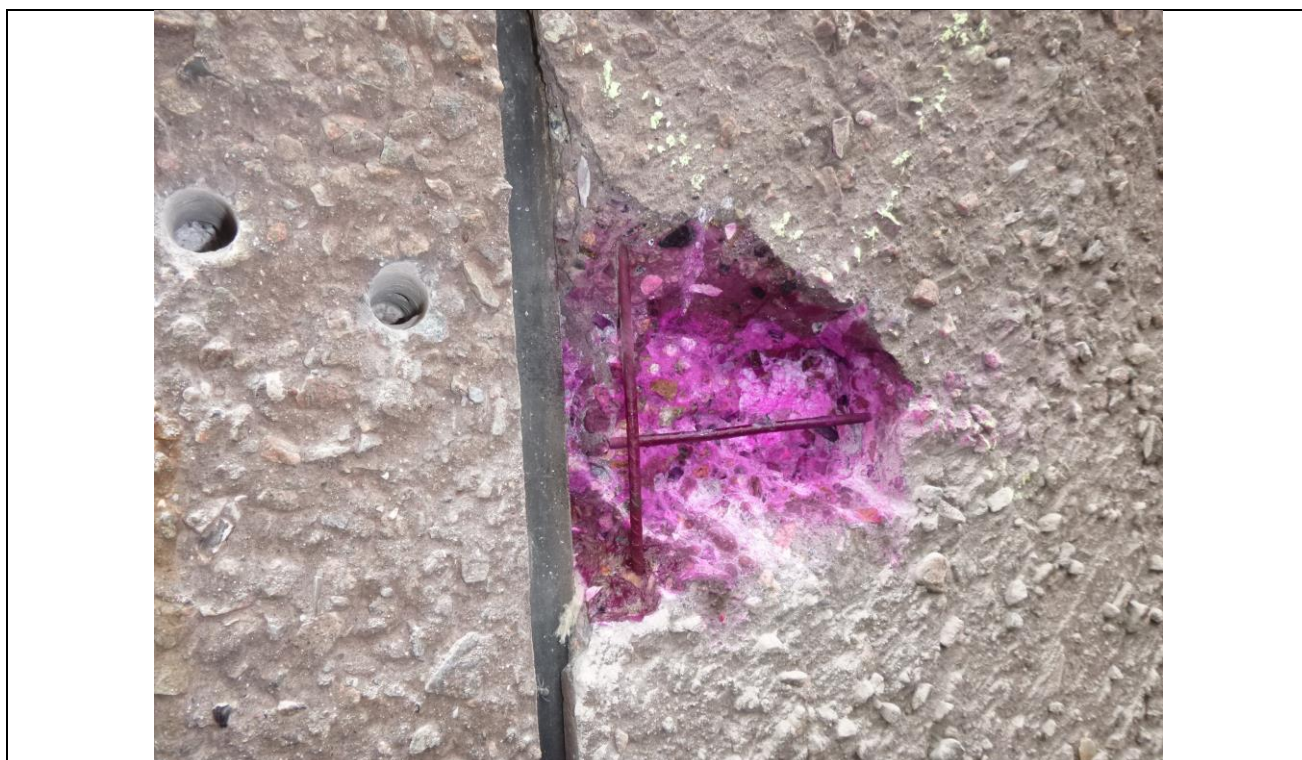
Foto 9: (P1090454.JPG). Påføring af phenolphthalein viser, at betonen praktisk talt ikke er karboniseret. Til venstre ses borehuller for bestemmelse af den fortykkede del af elementet og isolering i venstre hul.

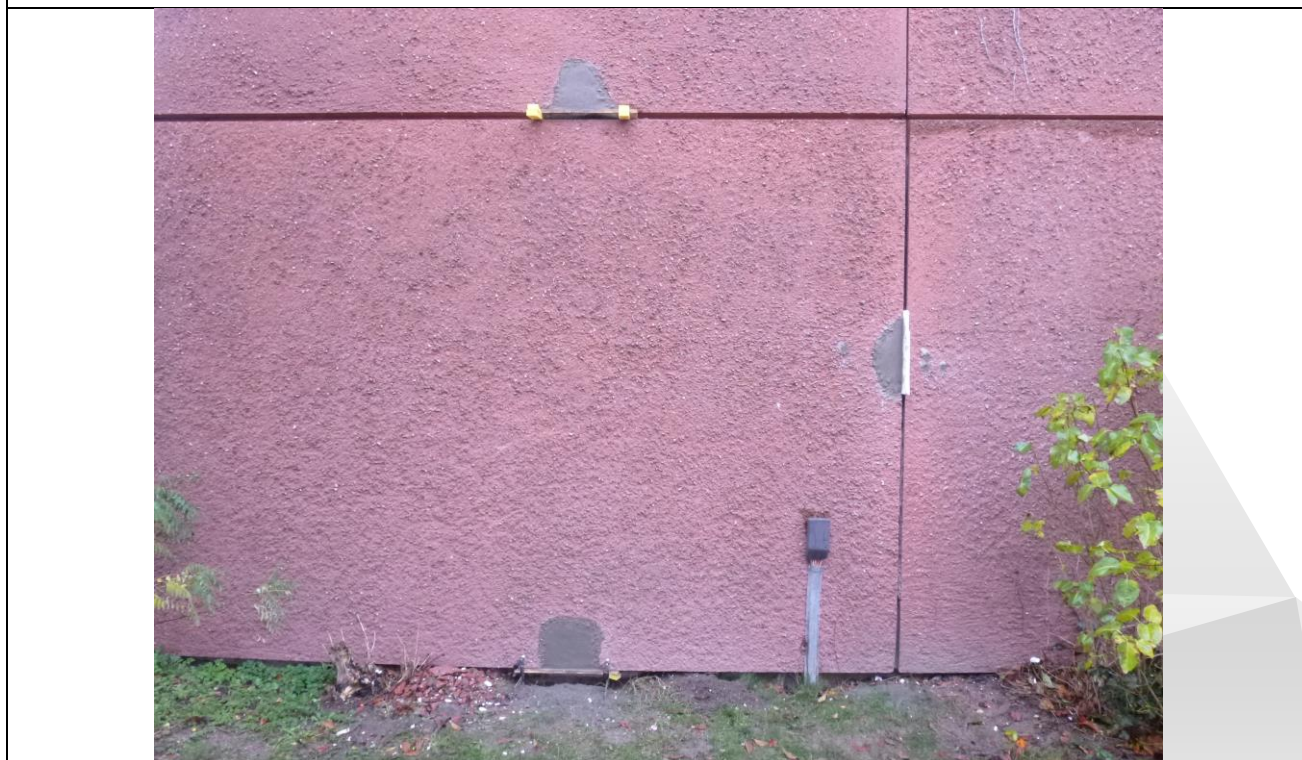
Foto 10: (P1090526.JPG) Repareret efter målinger er udført.

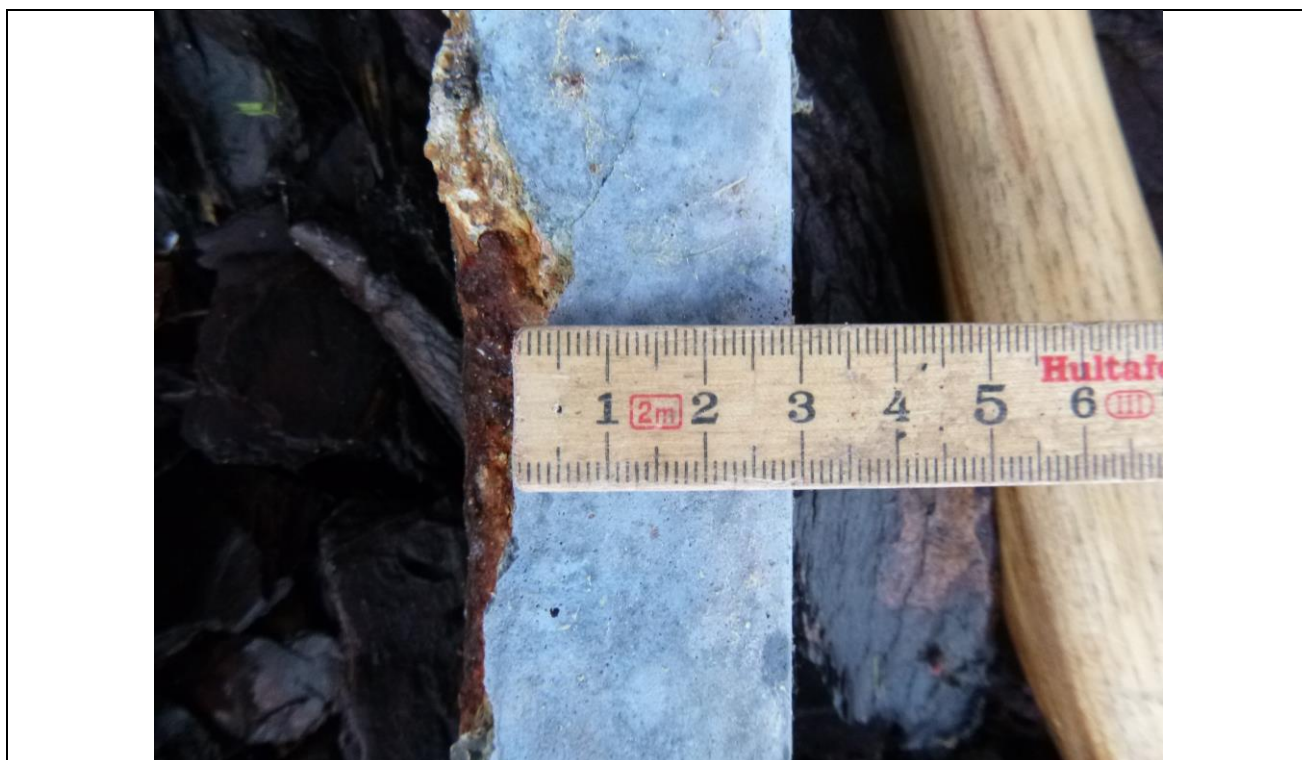
Foto 11: (P1090555.JPG) Underside af element. Dæklag fra bagside er 3 cm og fra forside ca. 0,5 cm.

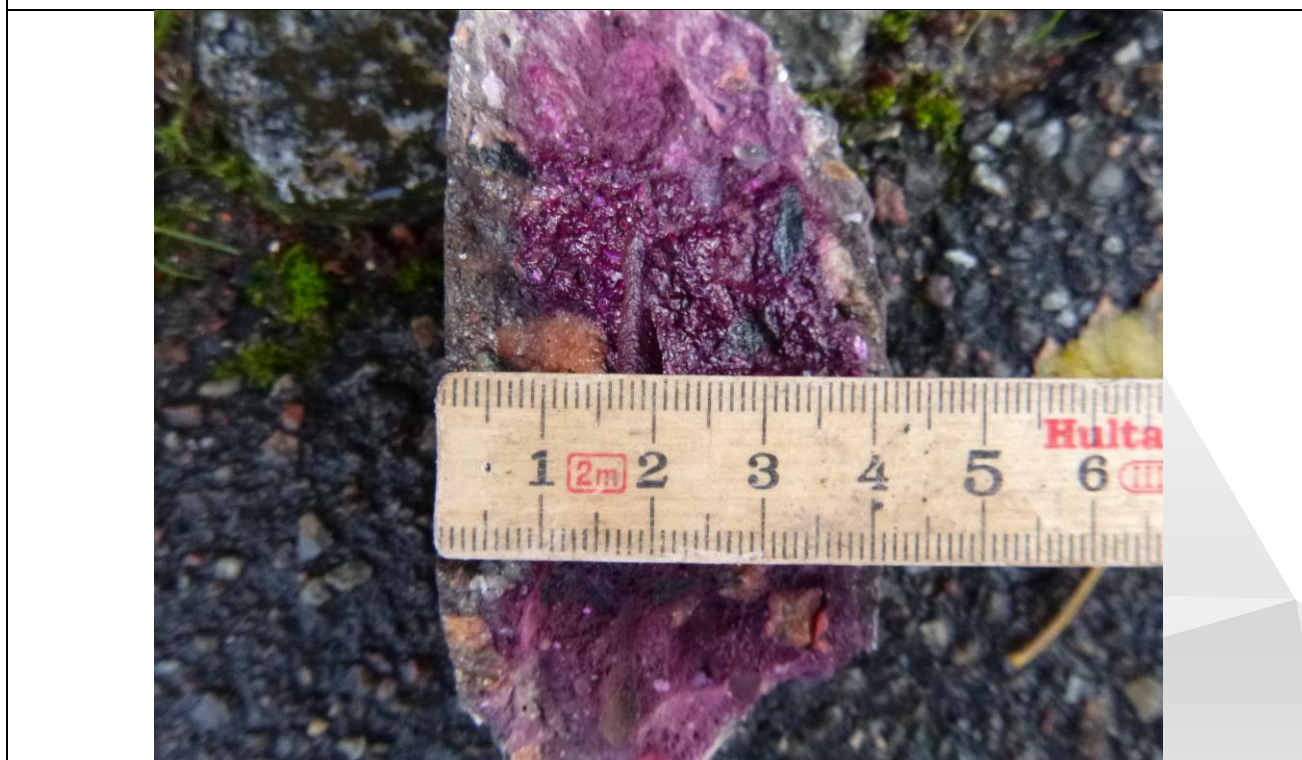
Foto 12: (P1090563.JPG) Karbonatisering: 3 mm fra forside og 5 mm fra bagside.

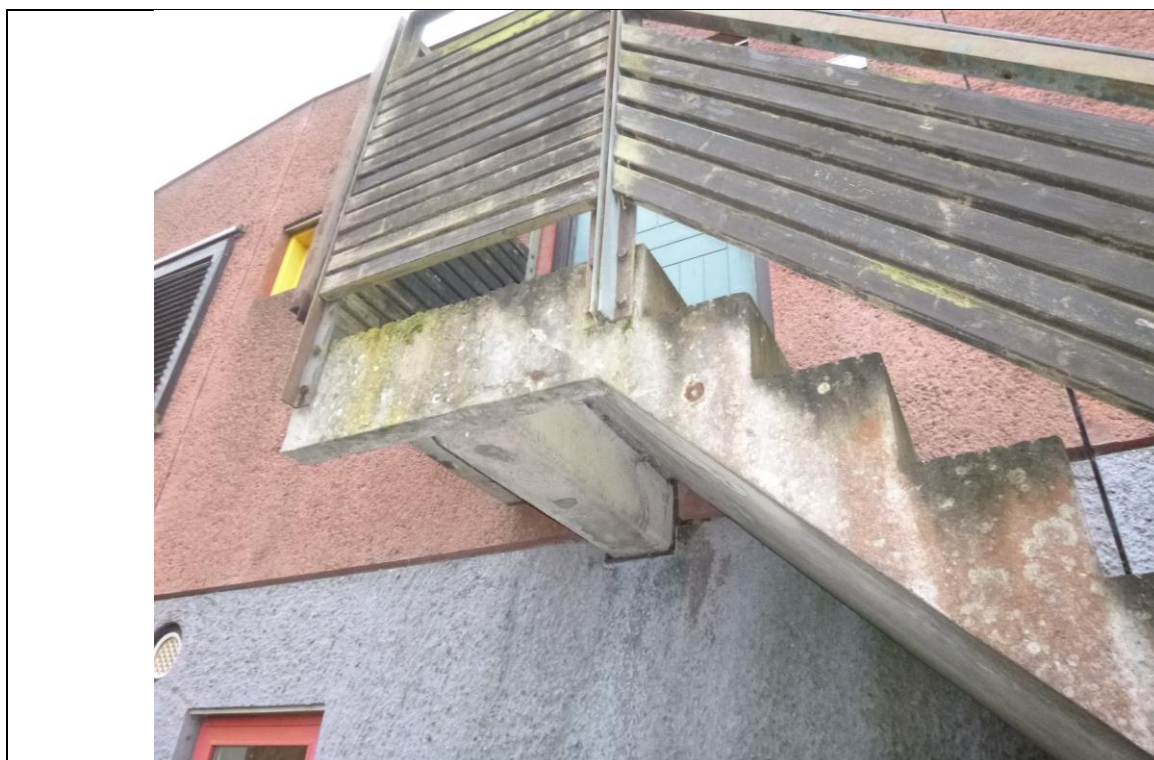
Foto 15: (P1090618.JPG) Her er udtaget kloridprøver fra underside af konsol. Der er afskallet over clamsjern. Rækværk er ret nedbrudt.

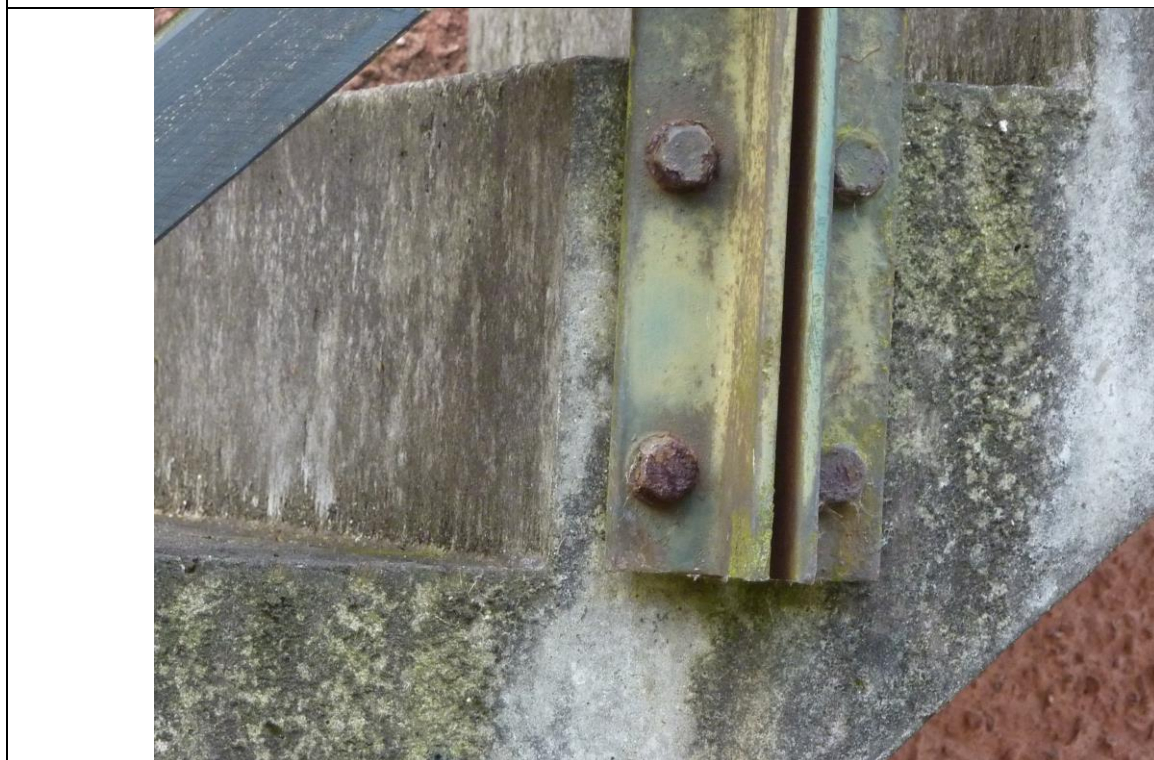
Foto 16: (P1180606.JPG) Boltefastgørelser er meget rustangrebet.

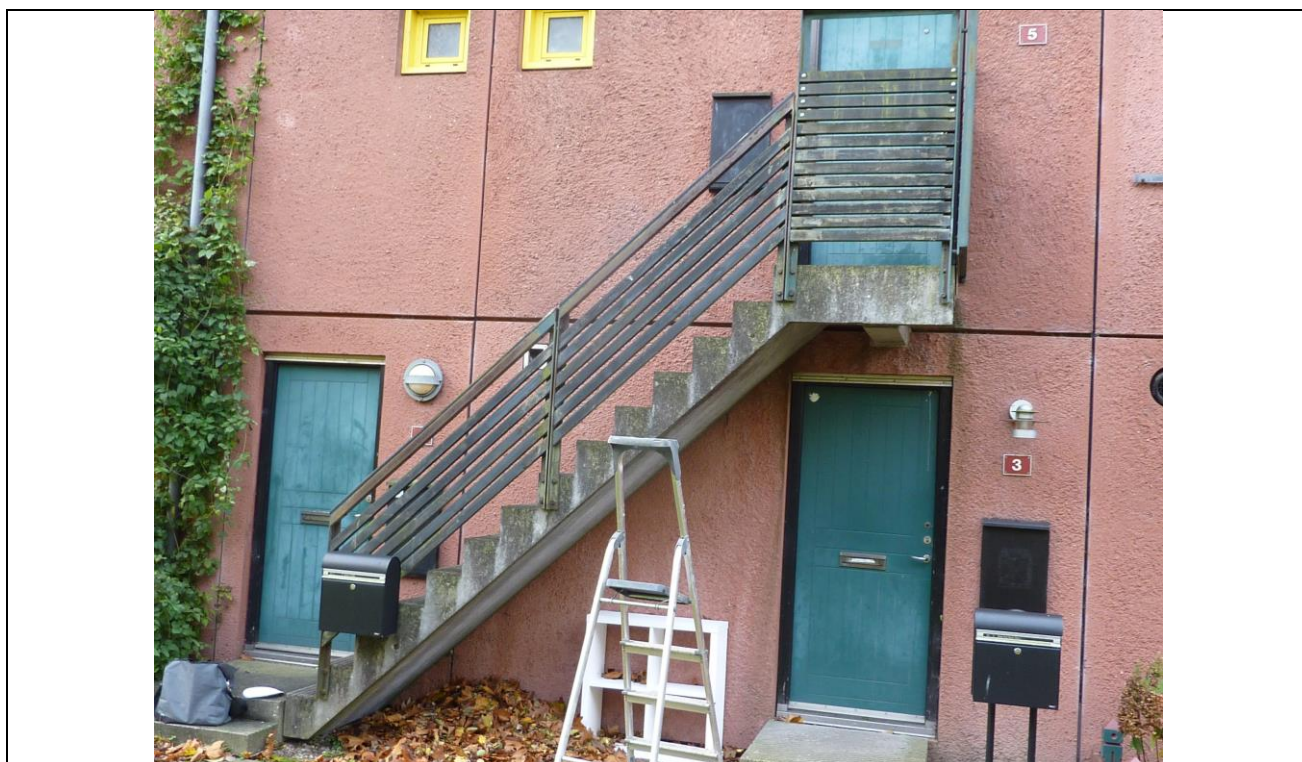
Foto 17: (P1180613.JPG) Typisk udseende af trapper.

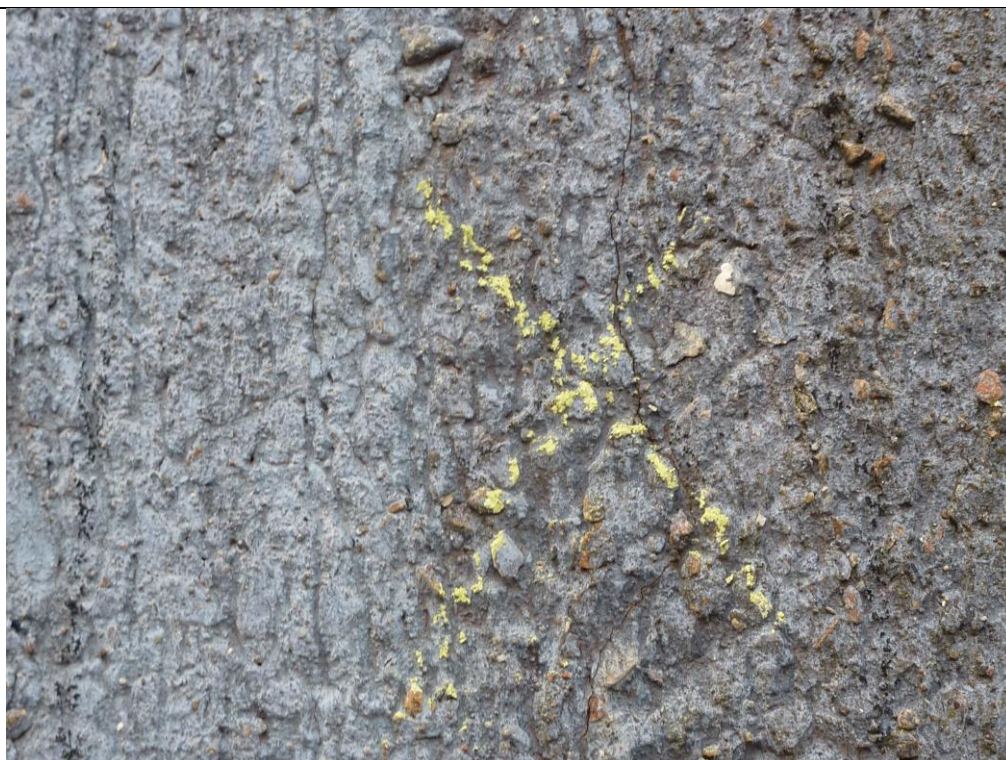
Foto 18: (P1180623.JPG) Typiske revner i blåt element.

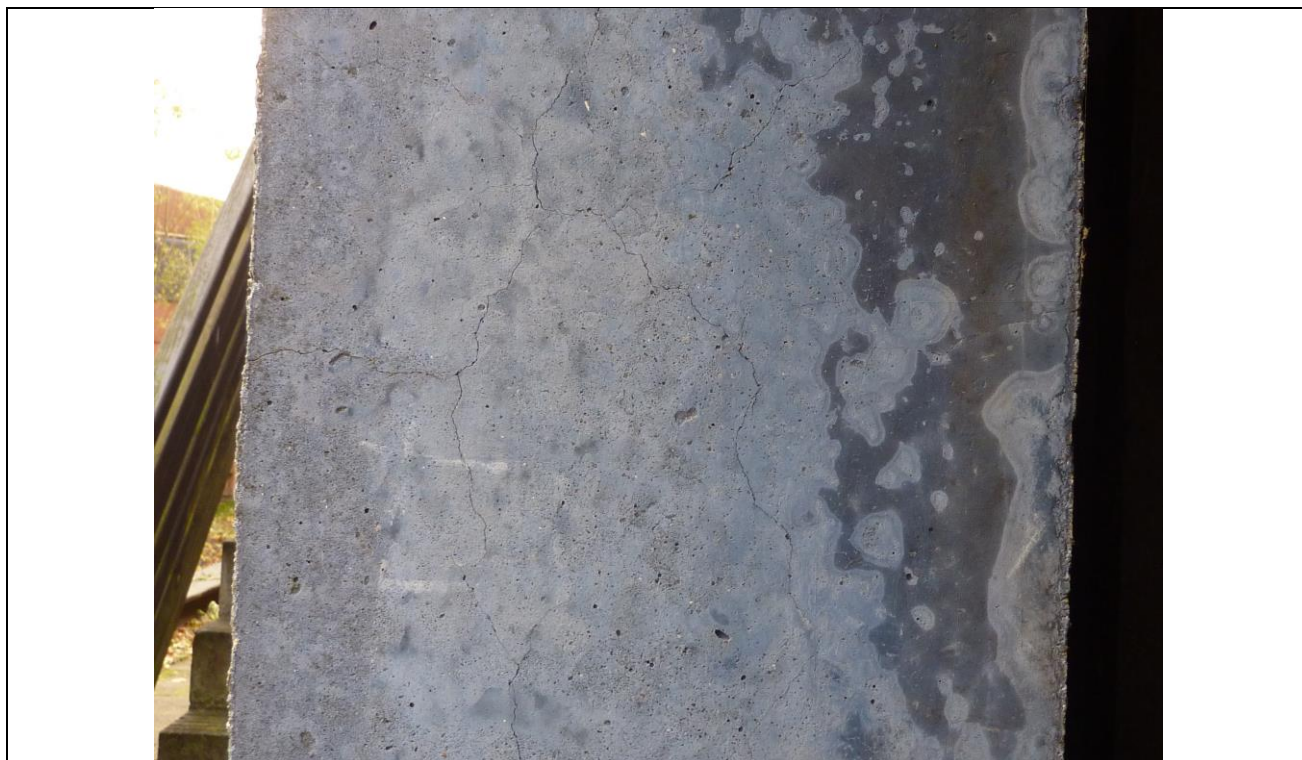
Foto 19: (P1180626.JPG) Underside af portelementbjælke.

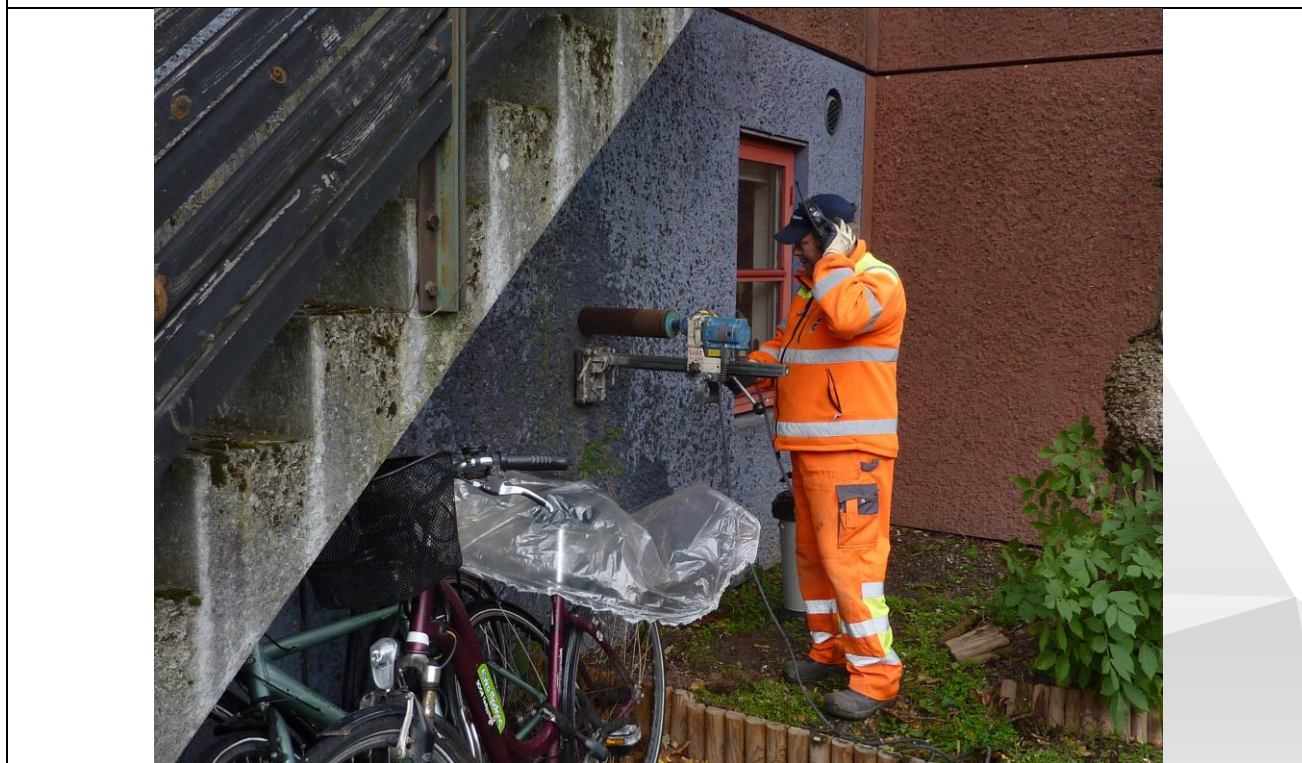
Foto 20: (P1180639.JPG) Borekerne udtages med diamantbor.

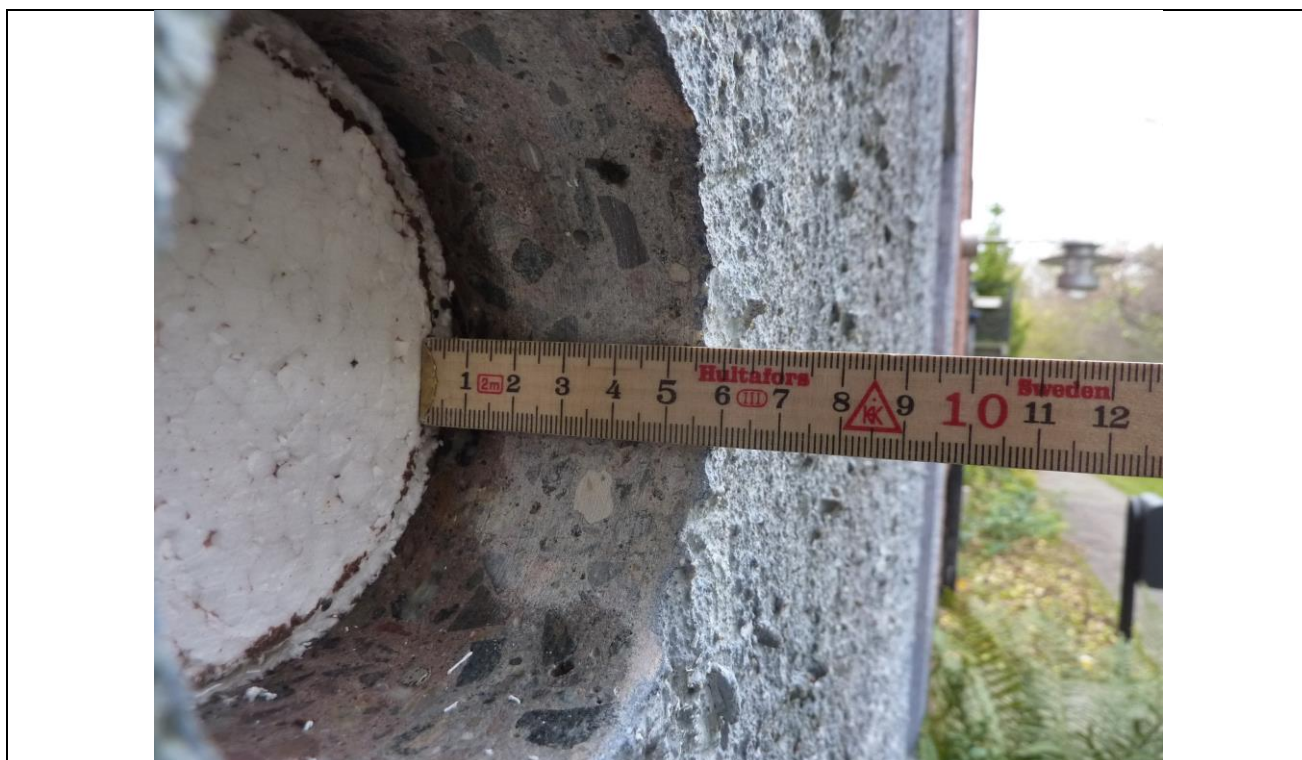
Foto 21: (P1180650.JPG) Her er afstand fra elementoverside til isolering ca. 56 mm.

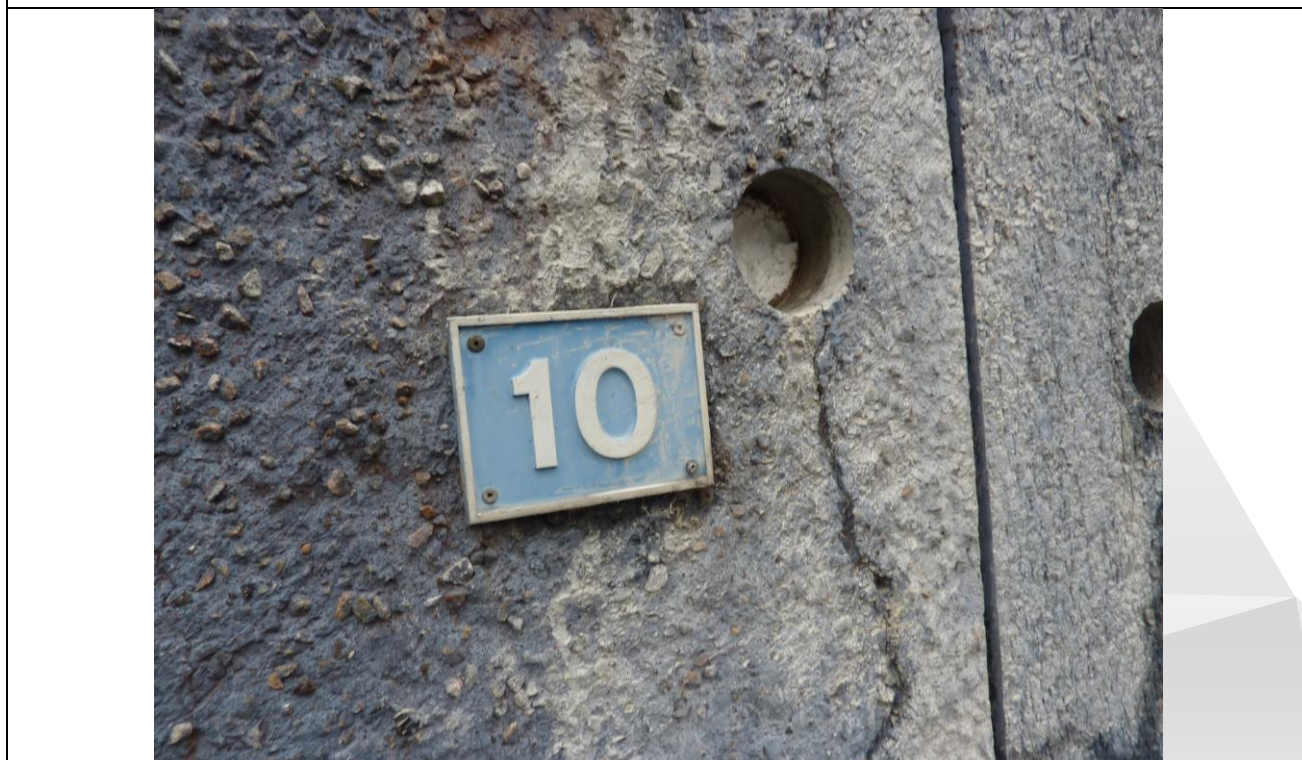
Foto 22: (P1180666.JPG) Borekerne K3 udtaget i revne i blå facadeelement. Til højre ses borehul for kerne udtaget i portelement.

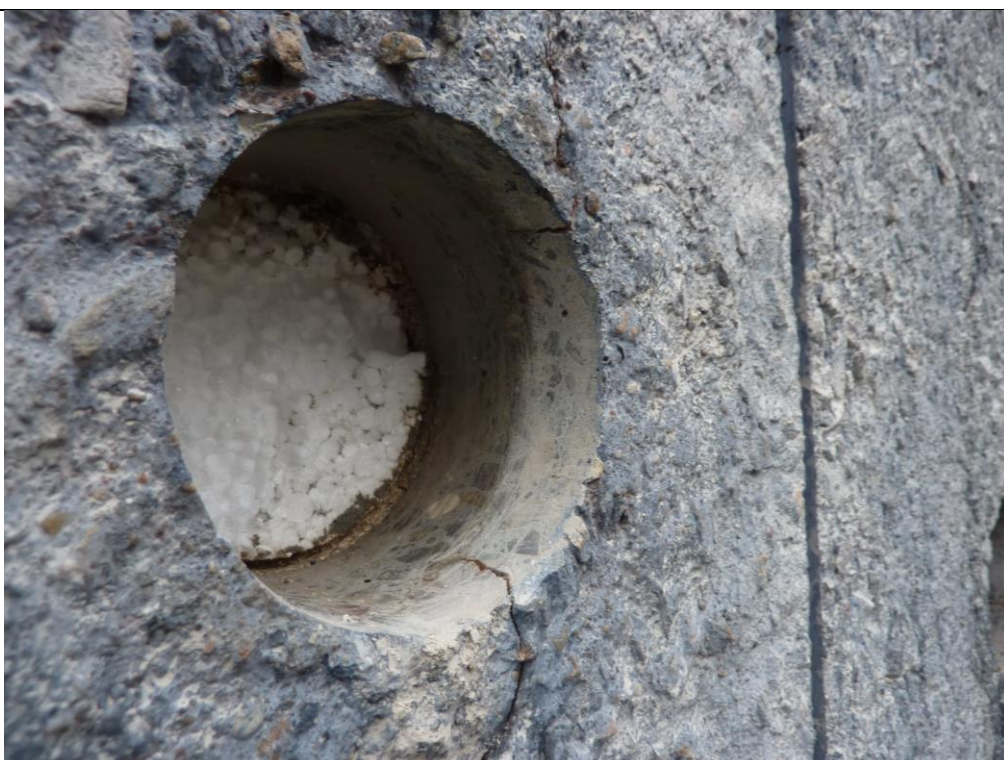
Foto 23: (P1180668.JPG) Revnen går halvt ind i forpladen.
