BO-VEST. Afd. 10 Hyldespjældet

Tekniske forundersøgelser Trin 2

Supplerende undersøgelser
Tillæg til "Trin 1. Tilstandsundersøgelse"

Juli 2011

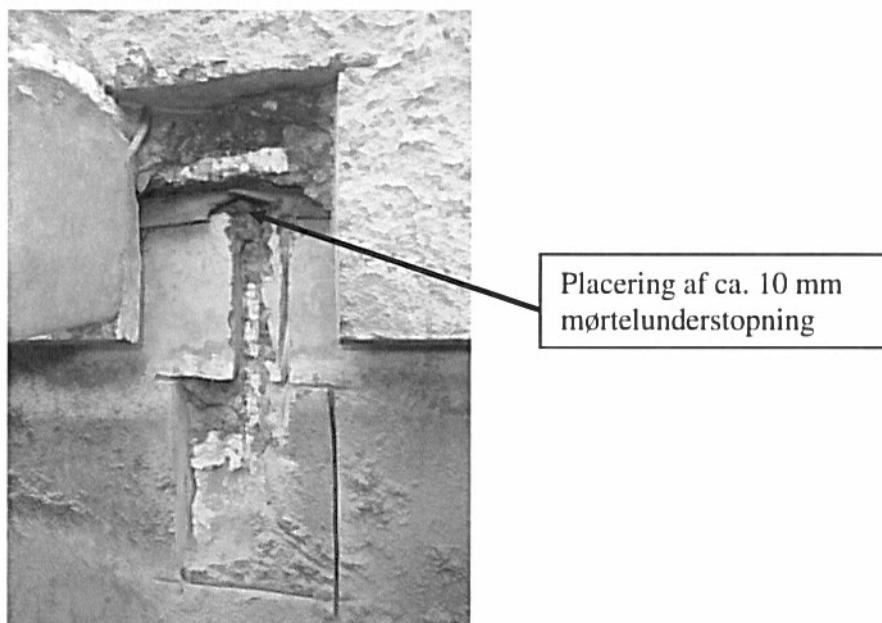
Kuldebrosisolering i sokkel

Begge undersøgelser viste at soklen/fundamentet er støbt med en lodret kuldebrosisolering bestående af 20 mm polystyrenisolering. Mellem kuldebrosisoleringen i soklen og facadeelementets isolering er registreret ca. 10 mm mørtelunderstopning.

Den vandrette mørtelunderstopning bryder isoleringen i facaden og danner en kuldebro vandret gennem soklen.

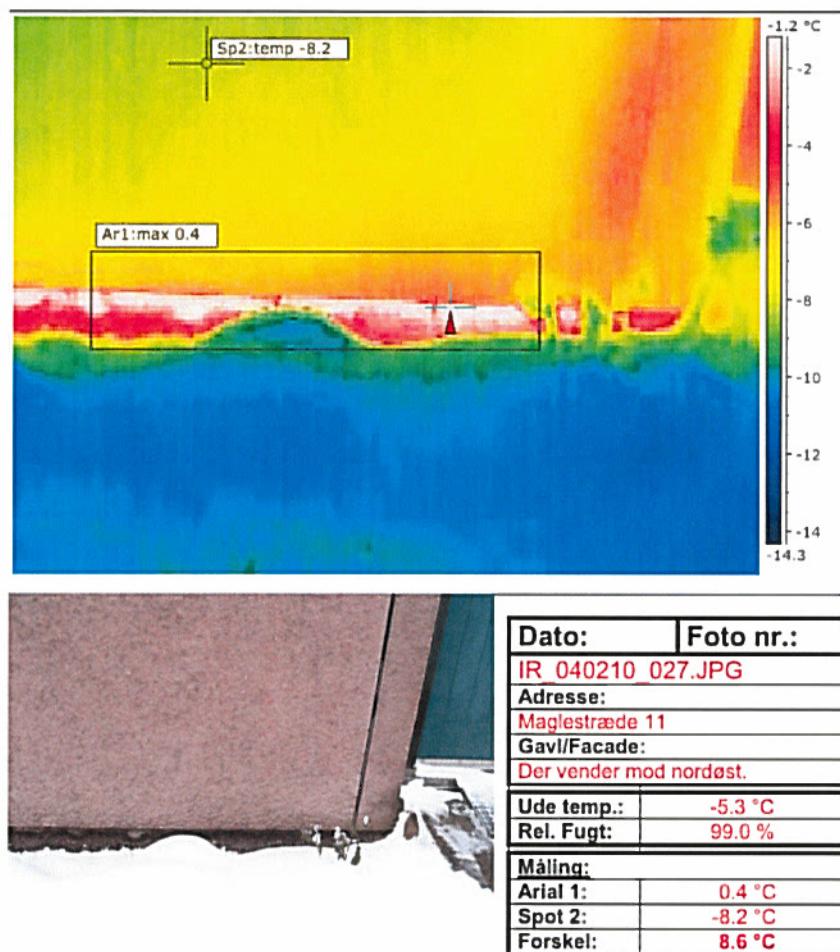
Termografering af sokkel

Soklens overfladetemperatur er beregnet til omkring 5-7 °C lavere end udetemperaturen og facadeelementets overfladetemperatur. Denne forskel er i samme størrelsesorden som den, der er fundet ved termofotograferingerne.

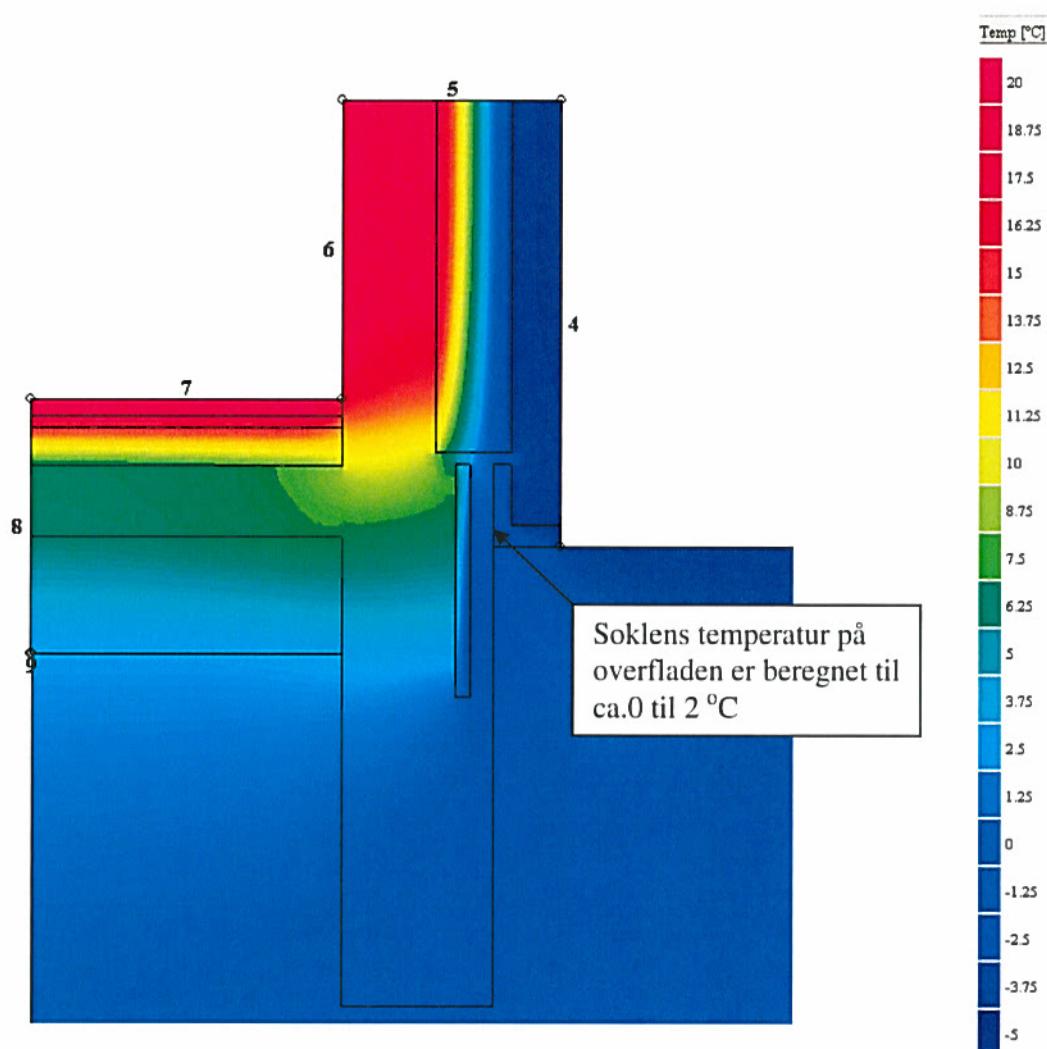
HEAT-beregning af detalje ved sokkel. Udetemperaturen er sat til -5 °C og indetemperaturen til 20 °C.

De to-dimensionale varmeberegninger, HEAT 2, af konstruktionen, som den er registreret viser, at terrændækkets overflade kommer under dugpunktet i et randområde langs fundamenterne.

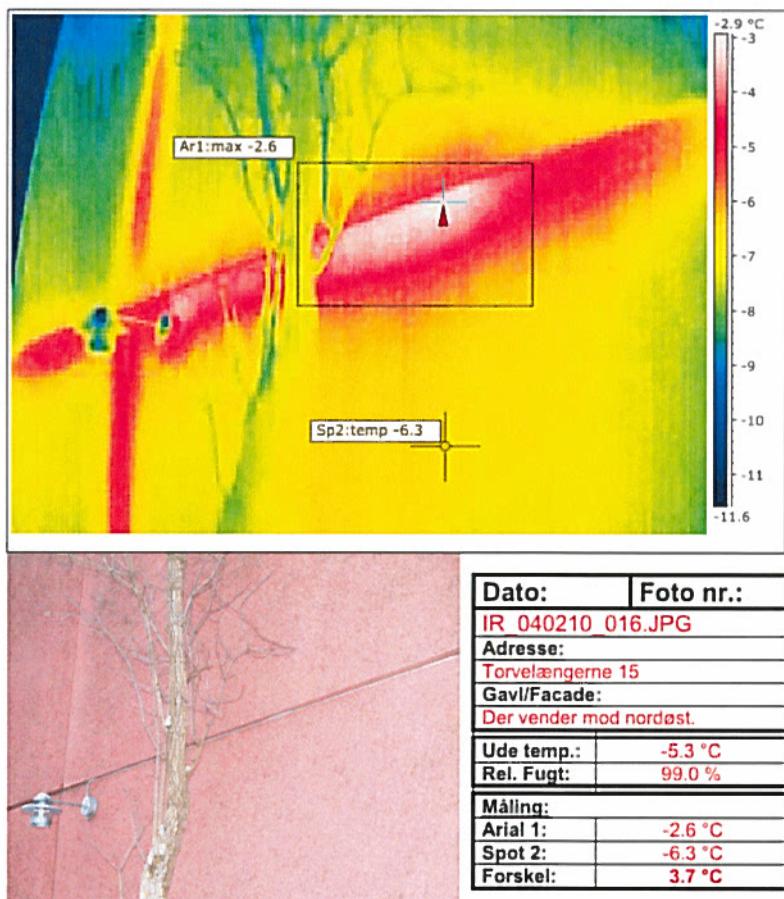
Termografering af vandret elementsamling

Temperaturfordelingerne ved de projekterede forhold og de faktiske forhold stemmer ikke overens. Ved HEAT 2-beregningerne af de projekterede forhold opnås stort set ingen temperaturforskæl ud for elementsamlingerne. Ved den viste termografering er der målt 3,7 grader højere udvendig overfladetemperatur ud for elementsamlingerne end midt på facadeelementet. Denne temperaturforskæl er typisk for alle de udførte termograferinger.

Der er ved opførelsen af byggeriet opstået en kuldebro i den vandrette samling mellem facadeelementerne. COWI har ikke foretaget destruktive undersøgelser for at finde fejlene, men det vurderes at isoleringen kan være dårligt udført eller mangle helt og/eller at udstøbningen mellem elementerne kan være udført så der er utætheders så varmen kan trænge ud.

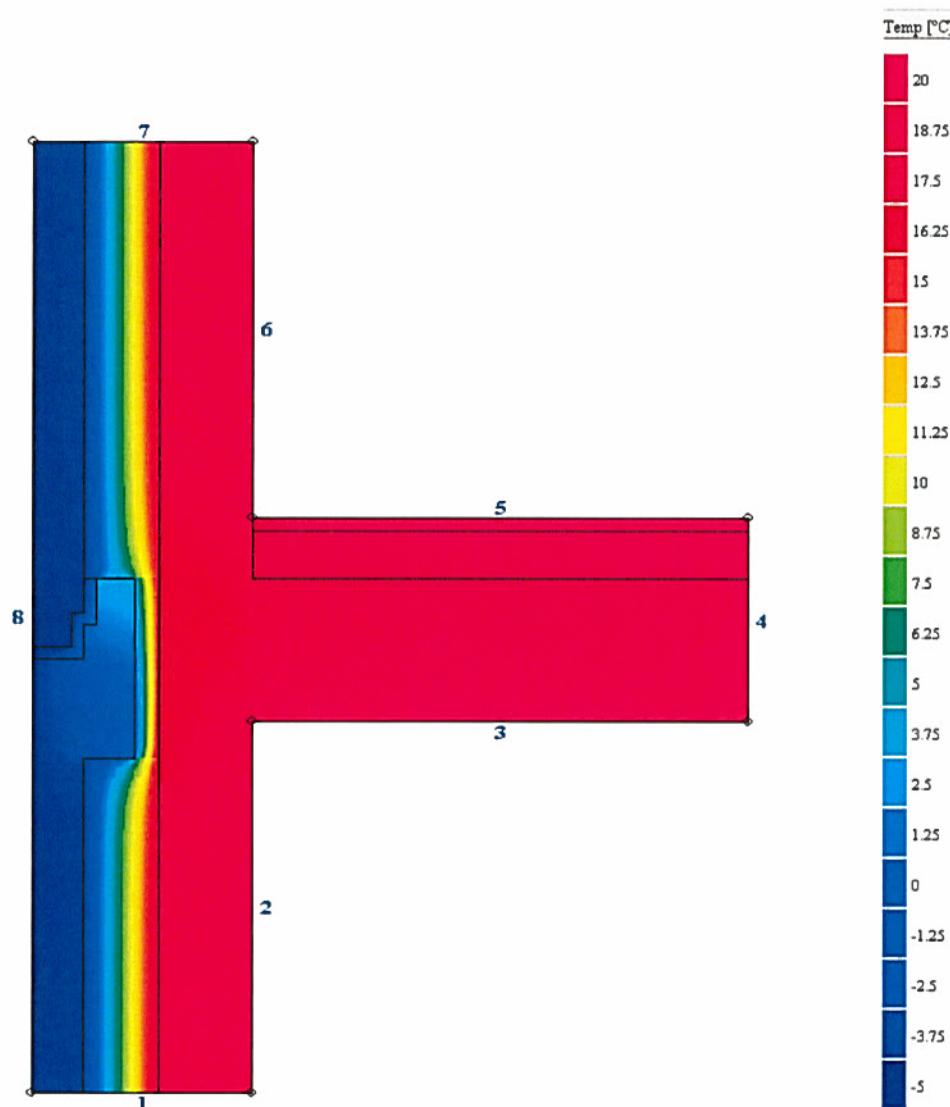
HEAT-beregning af vandret elementsamling. Udetemperaturen er sat til -5 grader C.

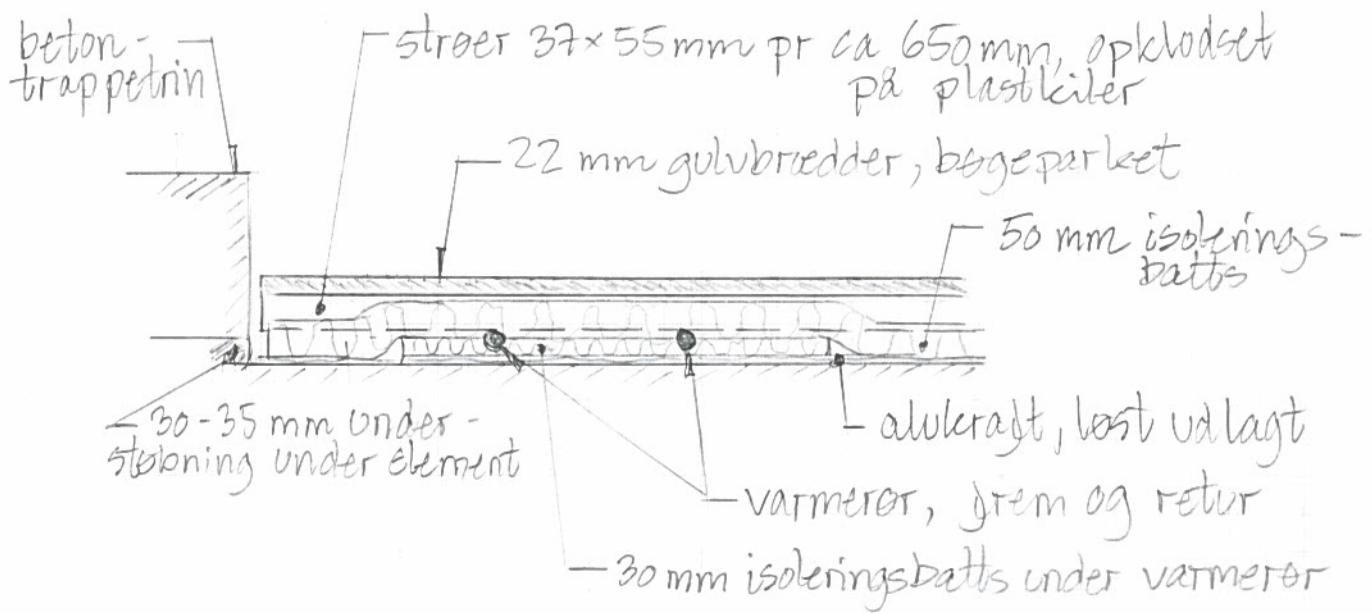
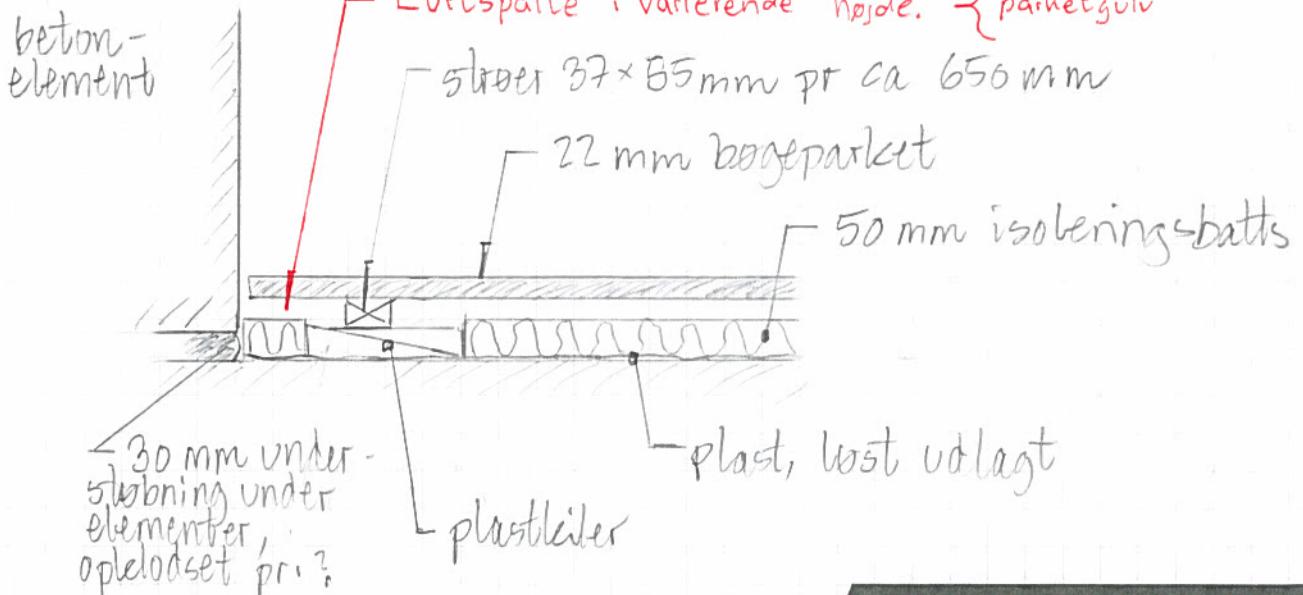
A.1 Skitse konstruktionsopbygning, terrændæk

Gulv langs facade ved hoveder, se joto
Lodret snit

Gulv langs gavl, se joto
Lodret snit

Ved Hugestræde 3 og
Humleslippen 25 forefindes
ingen luftspalte mellem
isoleringsbatts og
parketgulv

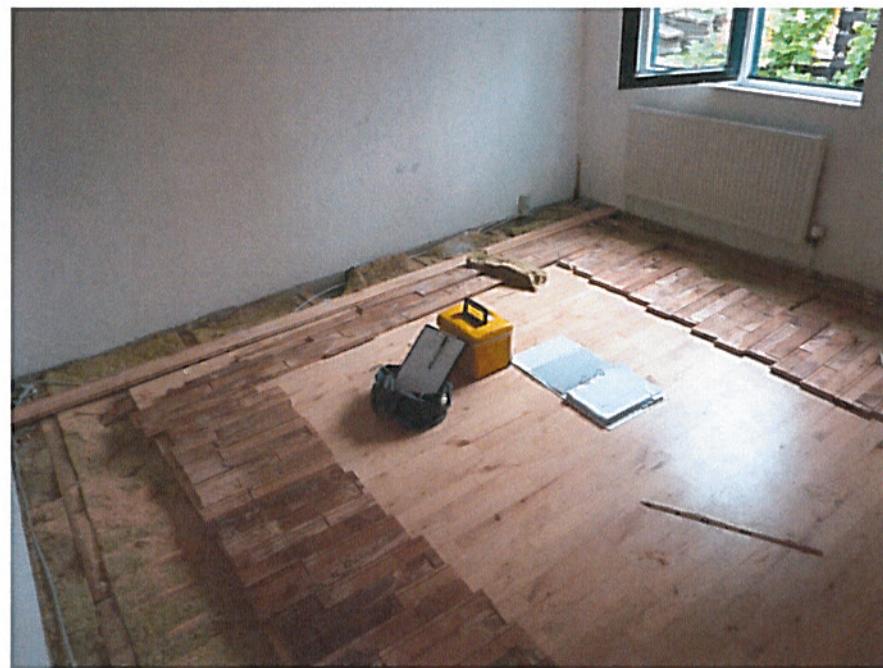
Humleslippen 25. Den 21. juni 2011

Gulvet er opskåret langs de tre ydervægge. Isoleringen når over overside strø.

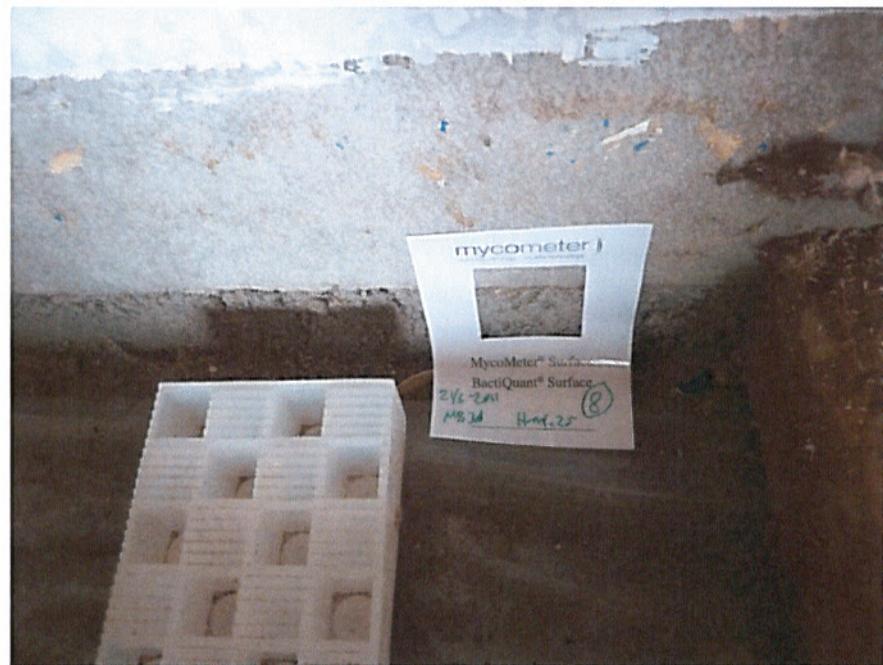
MycoMetertest på sokkel og mørtelunderstopning. Plastokklodsning for gulvstrø. Der ses løst udlagt plastmembran på betondækket.

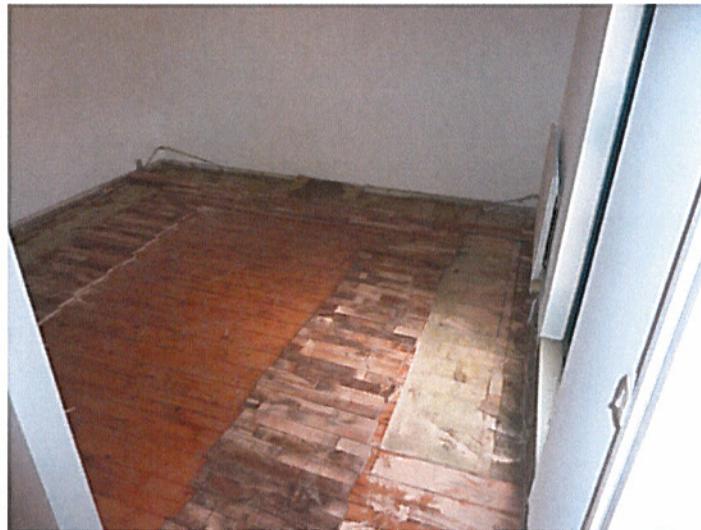
Pugestræde 3. Den 15. juni 2011

Gulvet er opskåret langs de tre ydervægge

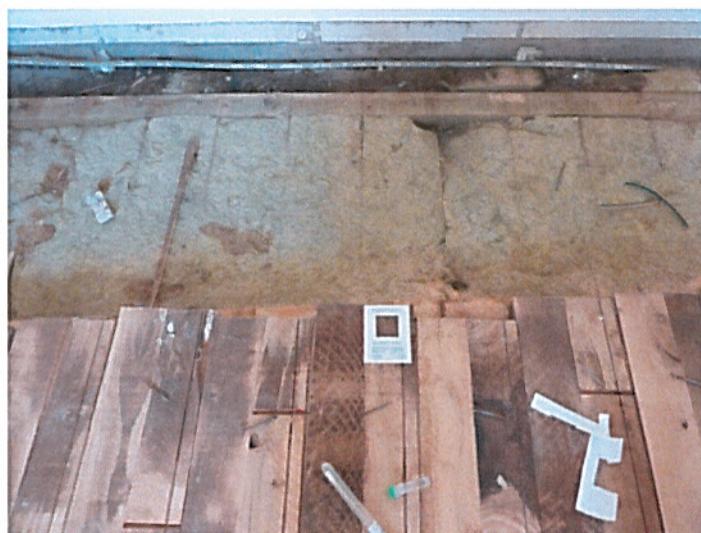
Langs kanterne hvor isoleringen støder mod en kold sokkel sås mørke aftryk i isoleringen.

MycoMetertest på under-side gulvbræt.
Bemærk at mineralulds battsene når op til oversiden af gulvstrøen, så der ikke er luftspalte under gulvbrædderne.
Der ses mørke aftegninger på isoleringen ved soklen.

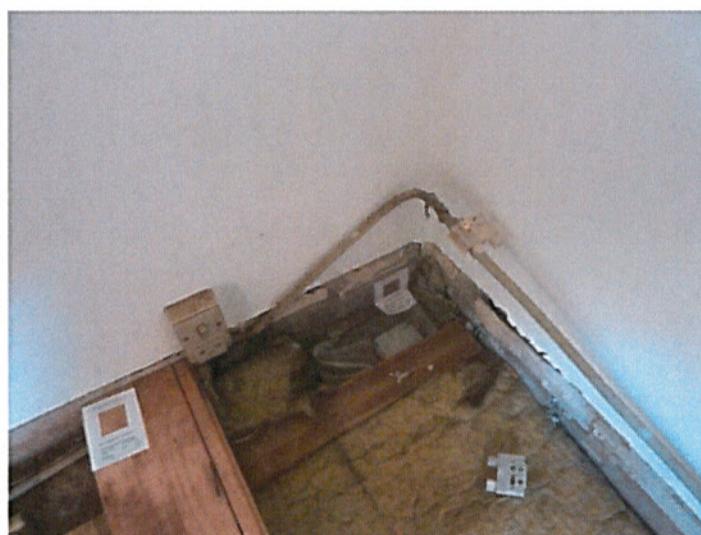
MycoMetertest på sokkel/mørtelunderstopning og på bagside gulvbrædt

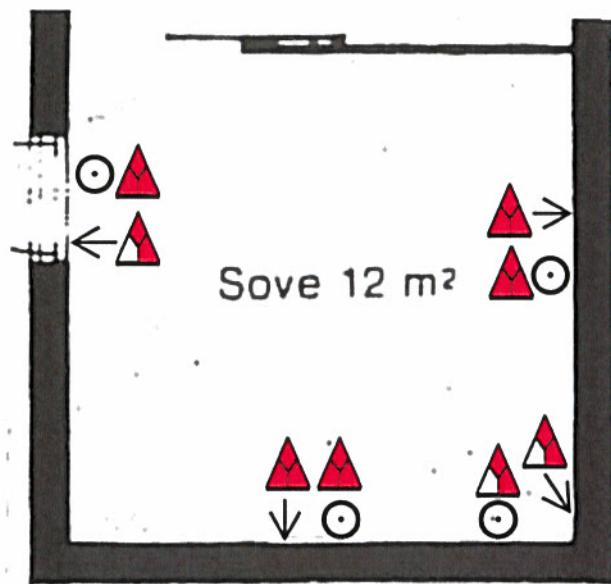
Pugestræde 3

I begge rum er der taget 8 mycometer-test, 4 på underside gulvbrædder og 4 indvendig side af sokkel. Analyserne af prøverne viste 6 prøver med moderat vækst og 10 prøver med massiv vækst. Analyseresultaterne er indsat i *Bilag A3*.

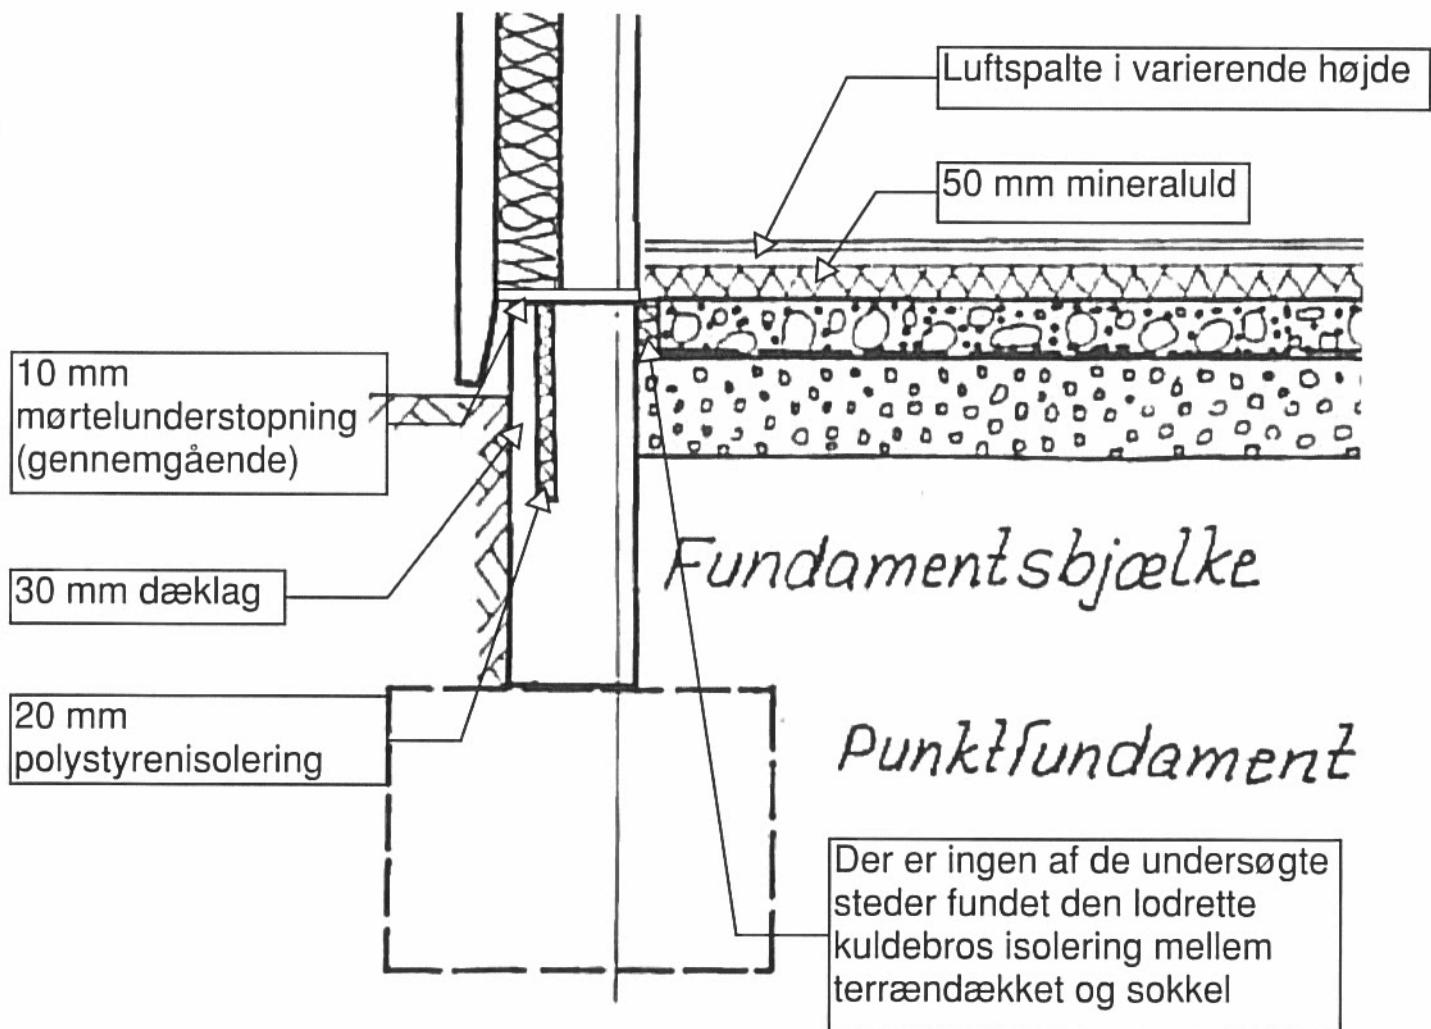
A.5 Skitse konstruktionsopbygning, sokkel

Der sås ingen steder den projekterede lodrette kuldebrosisolering mellem terrændækket og soklen, se *Bilag A5*.
