NOVEMBER 2013
BO-VEST AFD. 10
HYLDESPJÆLDET

BETONUNDERSØGELSER

KLORID-, MAKRO OG MIKROANALYSER AF BOREKERNER OG PULVERPRØVER

PROJEKTNR. A039417-P16
DOKUMENTNR. A039417-P16.17
VERSION 1.0
UDGIVELSESDATO 22. november 2013
UDARBEJDET AEH
KONTROLLERET KIE
GODKENDT MHSJ

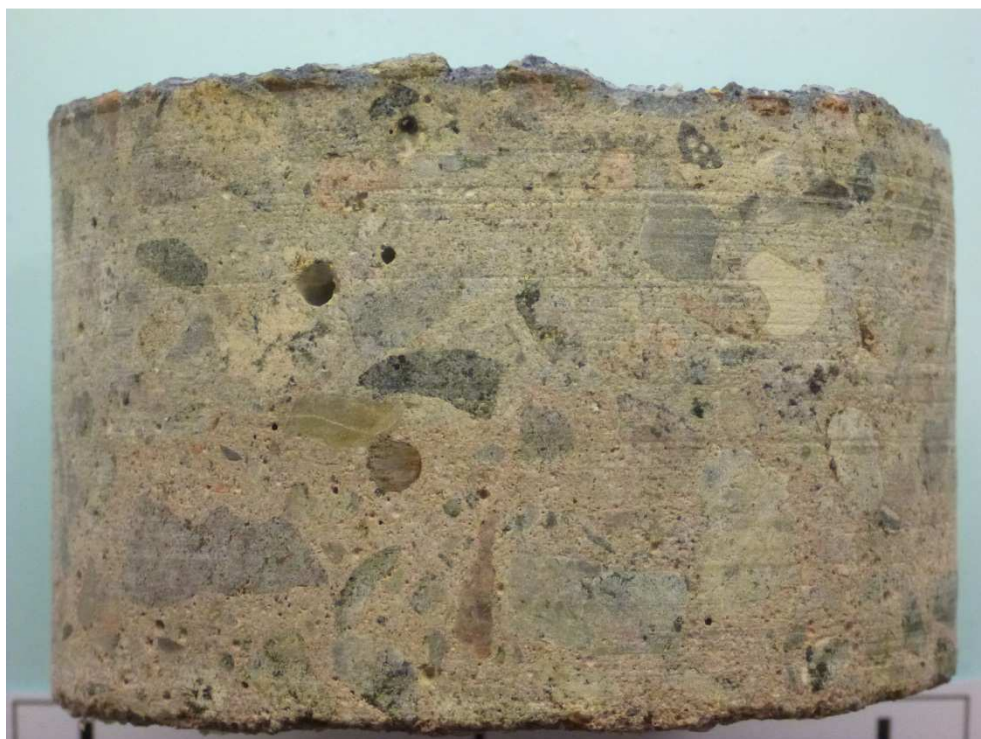
Kerne K1: Ydre overflade opad. Der ses delvist frilagt tilslag yderst. Tilslaget er velfordelt og mængden er middel.

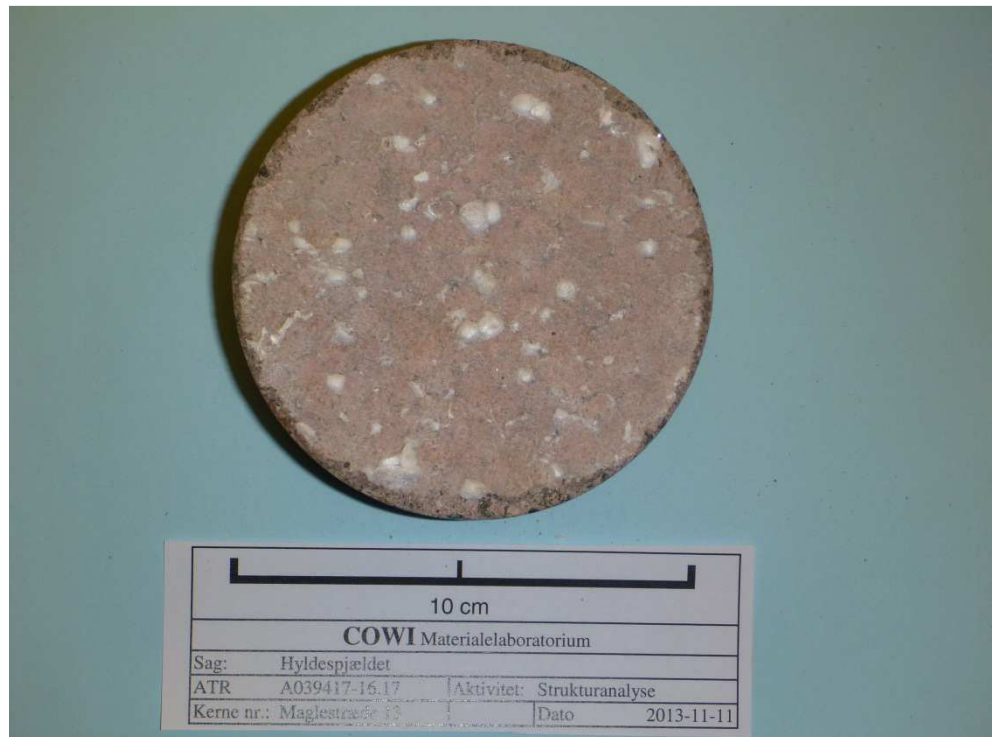
Kerne K1: Bund af kerne K1. Der ses i dele af undersiden rester af polystyren. Betonen fremstår her rødlig.

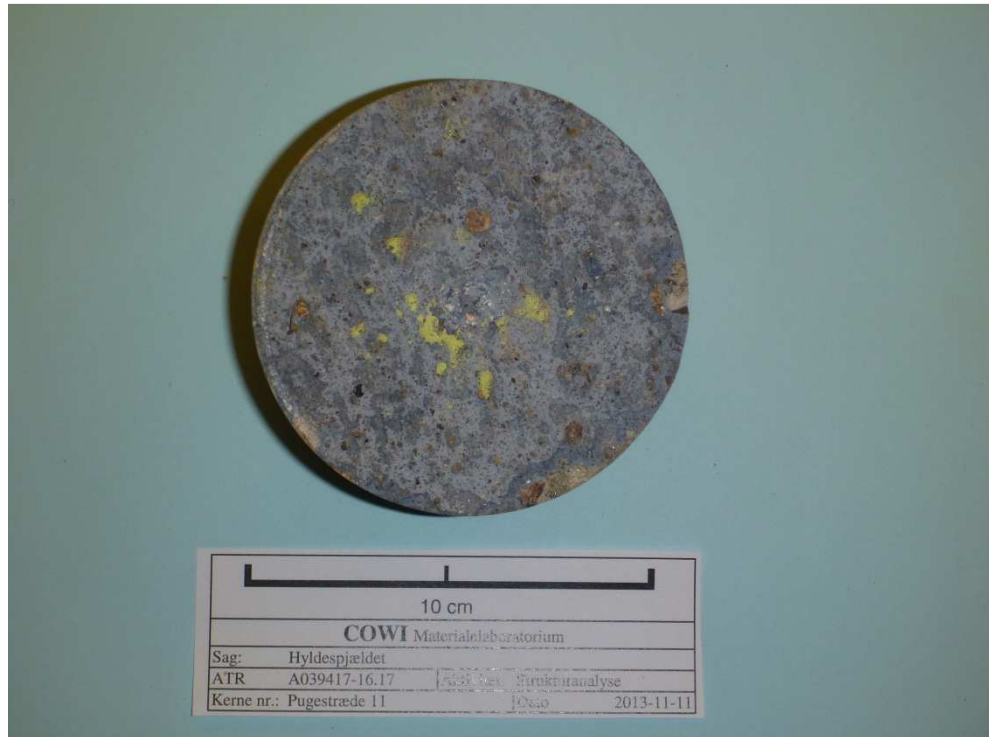
Kerne K2: Ydre overflade fremstår blå-grå og med frilagt stentilslag – frilagt ca. 5 mm.

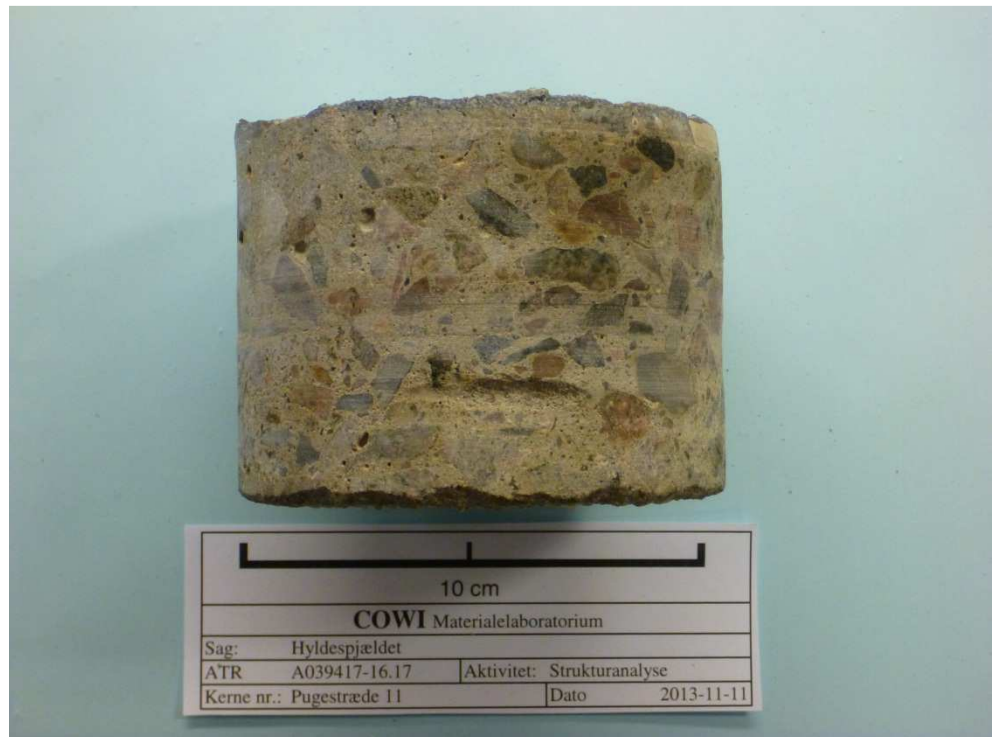
Kerne K2: Ydre overflade opad. Der ses aftryk af Ø5 mm rundjernsarmering med dæklag på 50 mm. Stentilslag er i middel mængde og velfordelt.

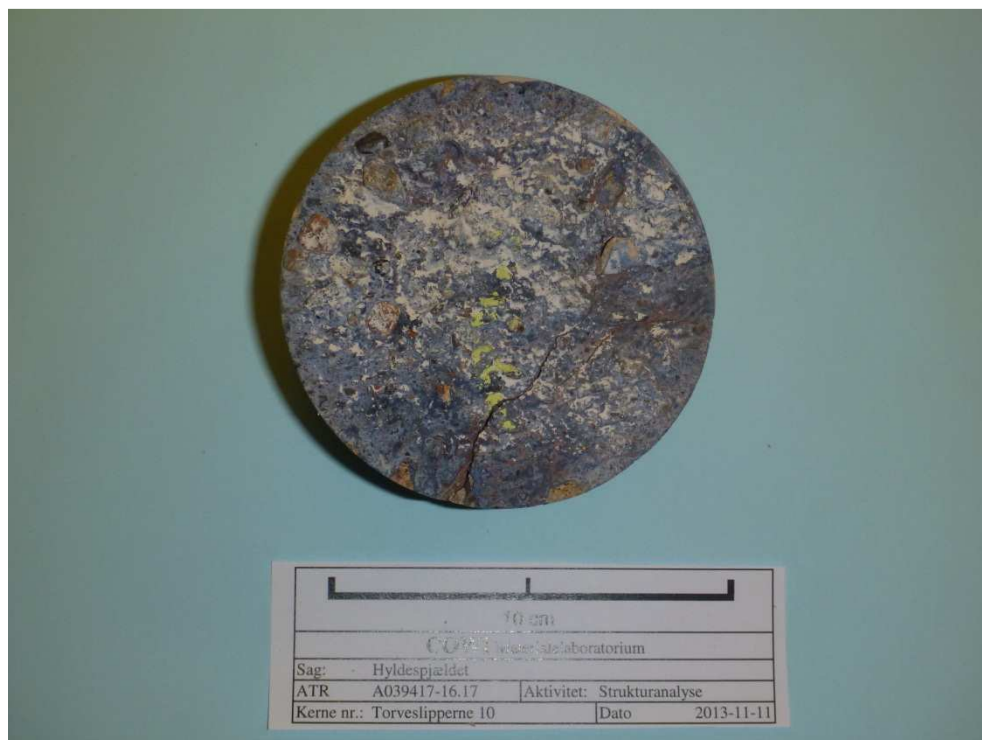
Kerne K3: Ydre overflade fremstår blå-grå og med fritlagte stentilslag. Der ses en grov revne vinkelret på overfladen. Revnen forløber indtil en dybde af 30 mm og skærer tilslagskorn. Revnen er stedvis splittet op i 2 revner.

Kerne K3 indeholder en grov revne i yderside af overfladen med forløb vinkelret på overfladen. Revnen ses indtil en dybde af 30 mm og skærer tilslagskorn.

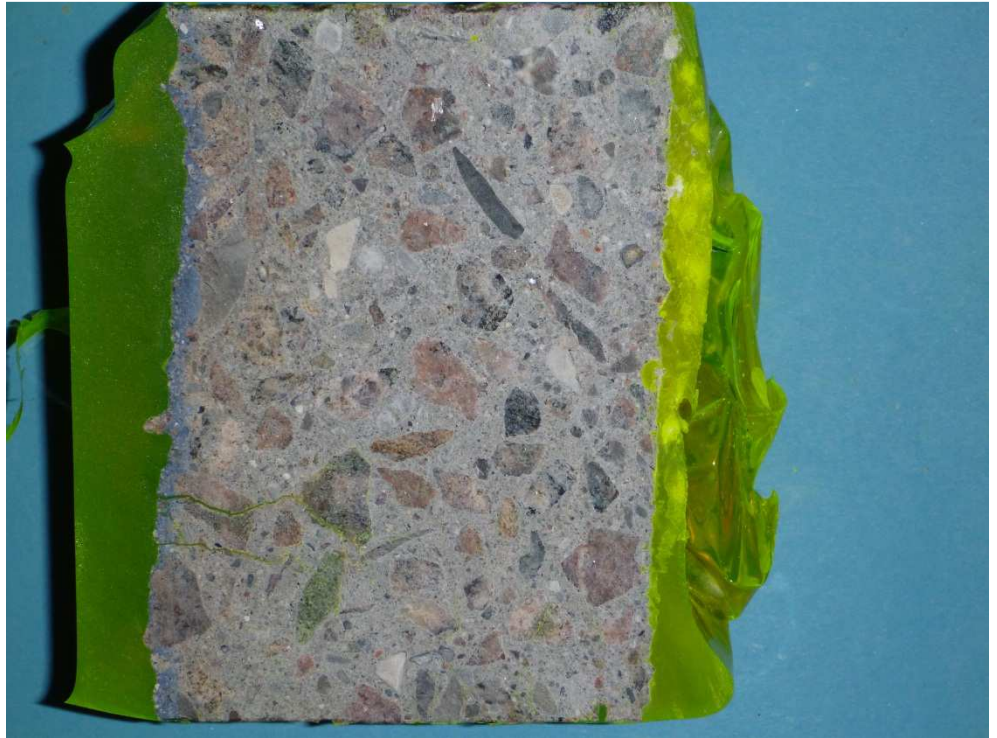
Kerne K3: Overflade er placeret tv. i foto. Kernen efter imprægnering med fluorescerende epoxy og gennemskæring på langs. Der ses 2 grove revner vinkelret på overfladen med forløb indtil ca. 30 mm. Revner skærer tilslagskorn.

Tyndslib i kerne K3 er placeret over et groft revnesystem. De observerede grove revner skærer tilslagskorn, herunder reaktive flintkorn, og forløber indtil en dybde af 35 mm fra den ydre overflade.
