BO-VEST. Afd. 10 Hyldebjergvej

# **Tekniske forundersøgelser**

Tilstandsundersøgelse

Dokument nr. P-070937-A-02

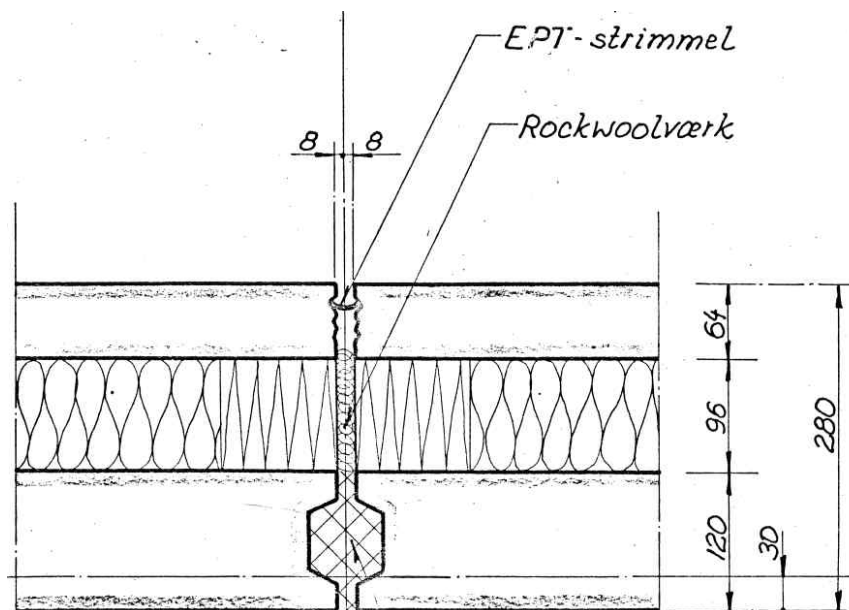
Elementsamlingerne i Hyldespjældets lejligheder er projekteret efter nedenstående tegning og princip.

Undersøgelserne af elementsamlingerne har vist, at der i stedet for Rockwoolværk udfør elementernes isolering hovedsageligt er mørtel.

Beregnes elementsamlingen i HEAT ses følgende varmestrøm, hvis der i stedet for isoleringsstopning (rockwoolværk) mellem betonelementerne regnes med mørtel.

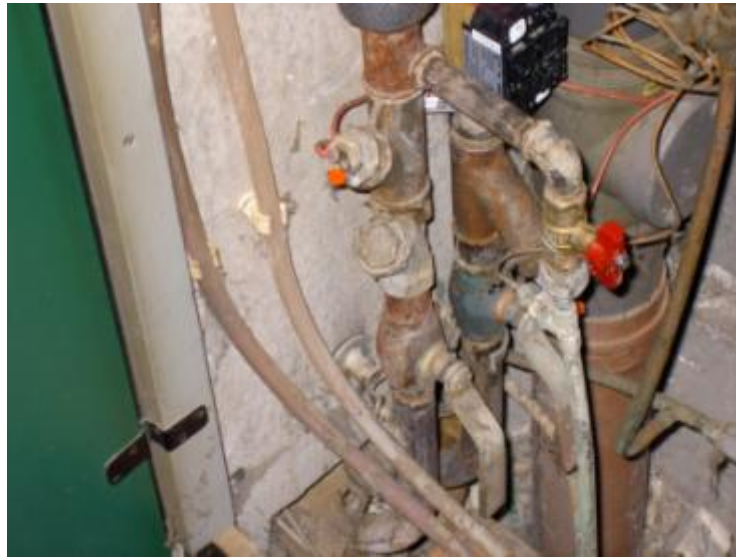
*Typisk fjernvarme forsyning til lejligheder.*

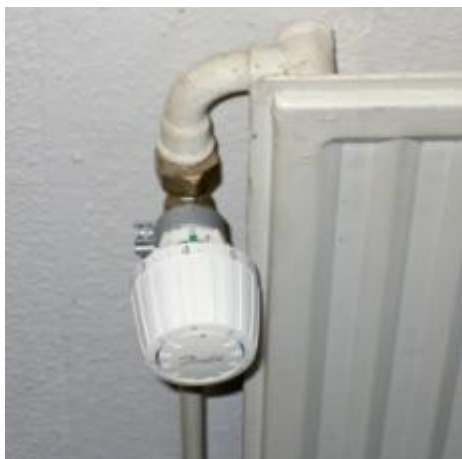
*Nyere radiatorventil*

Der er skiftet radiatorventiler flere steder, og en del af de nye ventiler er almindelige radiatorventiler uden mulighed for begrænsning af returtemperaturen. Det oprindelige varmesystem var opbygget således, at det var den enkelte radiatorventil (returventil), der sørgede for at returtemperaturen blev holdt nede på det af forsyningsvirksomheden krævede niveau. Ved udskiftning af radiatorventiler er der flere steder monteret almindelige radiatorventiler, som ikke sikrer tilstrækkelig nedkøling. I yderste konsekvens vil bebyggelsen eller den enkelte beboer blive pålagt en strafafgift fra varmeforsyningen.

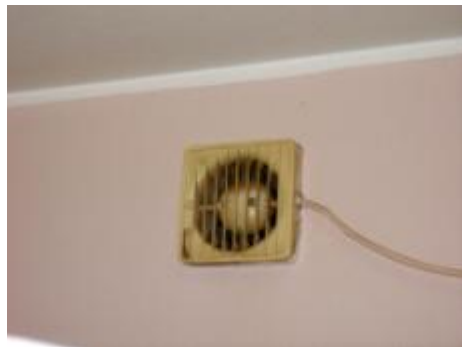
*Typisk ventilator i badeværelse*

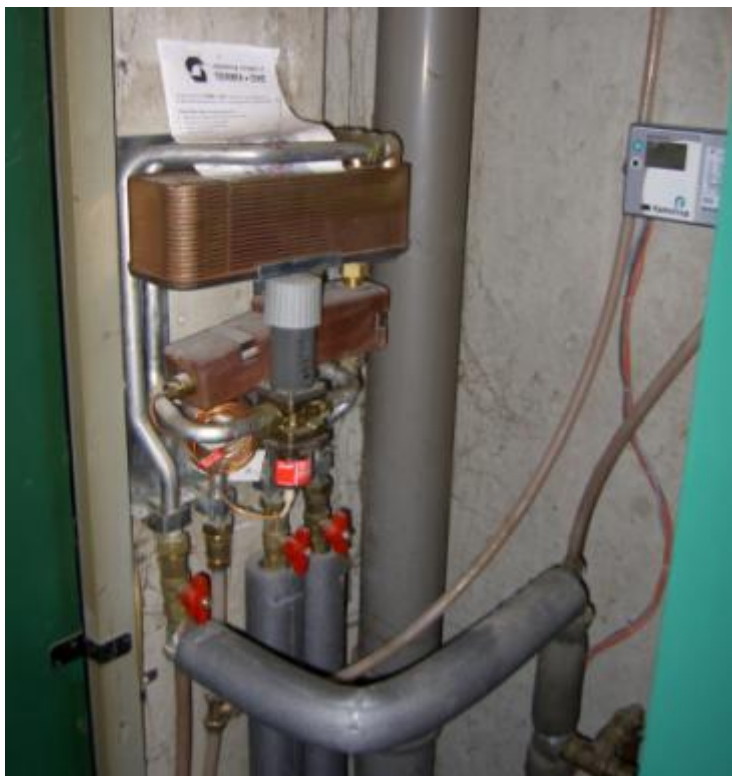
*PVC afløbsrør i teknik skab*

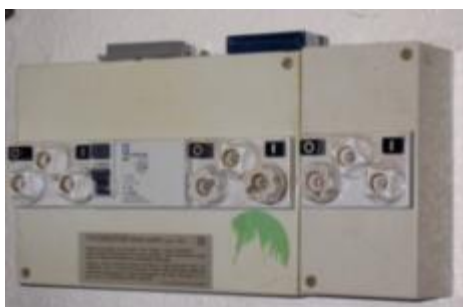
Gruppetavler og den faste lednings installation vurderes at være i god stand.

Afbrydermateriellet er under udskiftning på grund af slidtage.

*Typisk eksempel på gruppe tavle i lejlighed.*
