BO-VEST. Afd. 10 Hyldespjældet

Tekniske forundersøgelser Trin 2

Supplerende undersøgelser
Tillæg til "Trin 1. Tilstandsundersøgelse"

Juli 2011

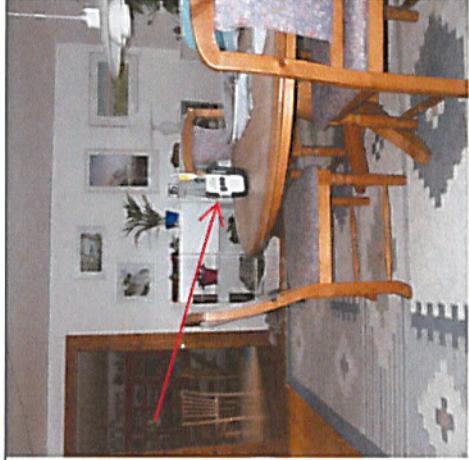
Prøve nr.	Lokale	Analyseresultat PCB ng/m ³	Placering	Kommentar	Pumpe nr.	Foto
P1: Tømmerstræde 3, boligtype A8	Stuen	< 35,0	Pumpe sat på spisebord i stuen		SKC 22919 kørt 7t 28min.

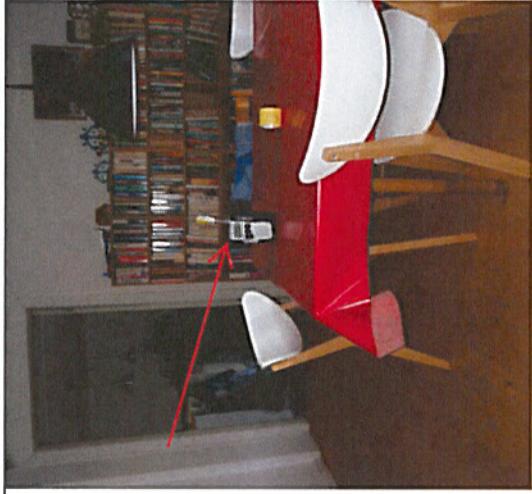
P2: Væverlængen 4, boligtype A8	Gang	< 35,0	Pumpe sat på spisebord i stuen	En person hjemme hele dagen.	SKC 22906 kørt 7t 25min.
